白馬村立小中学校長寿命化計画

2018年12月策定

白馬村教育委員会

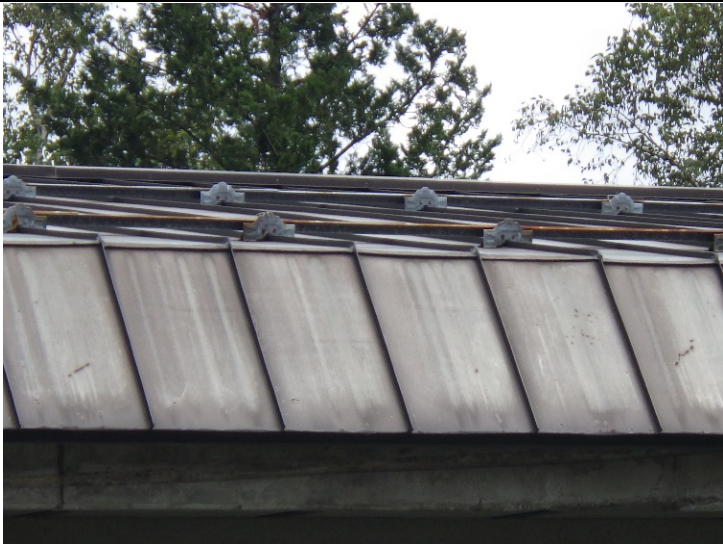
写真概要		状況写真
番号	No, 2

南校舎		
屋根鉄板劣化及び雪止め錆

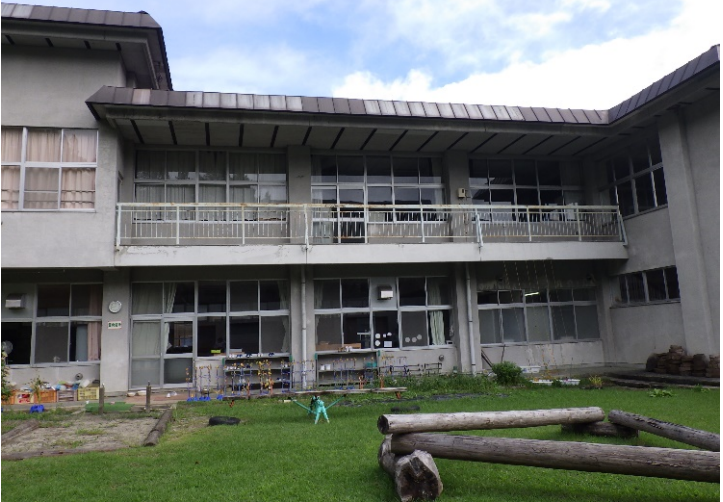
写真概要		状況写真
番号	No, 3

南校舎		
外装劣化

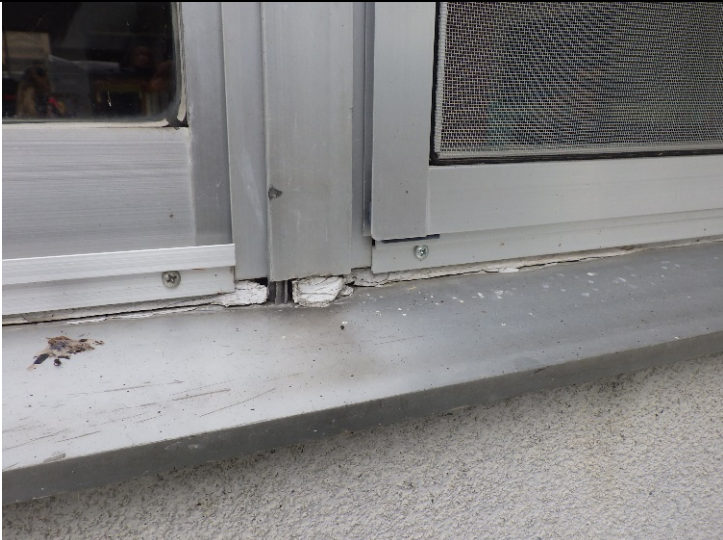
写真概要		状況写真
番号	No, 10

南校舎		
サッシコーキング劣化

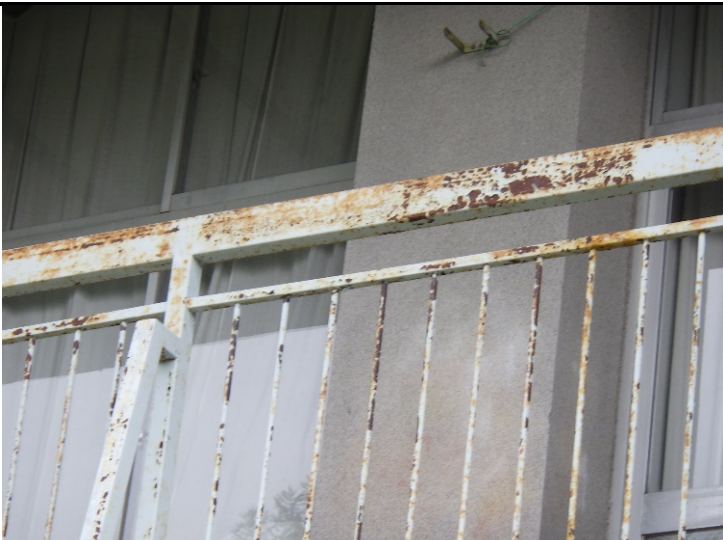
写真概要		状況写真
番号	No, 11

南校舎		
手摺錆

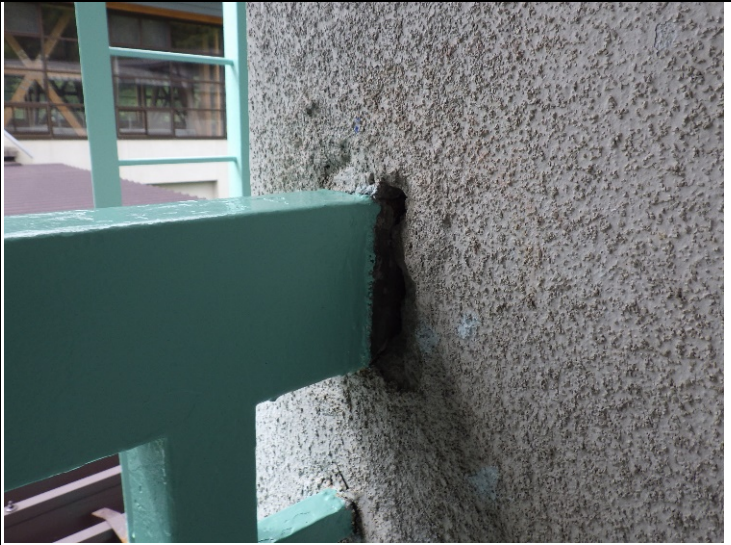
写真概要		状況写真
番号	No, 13

南校舎		
ベランダ手摺取付部分腐食

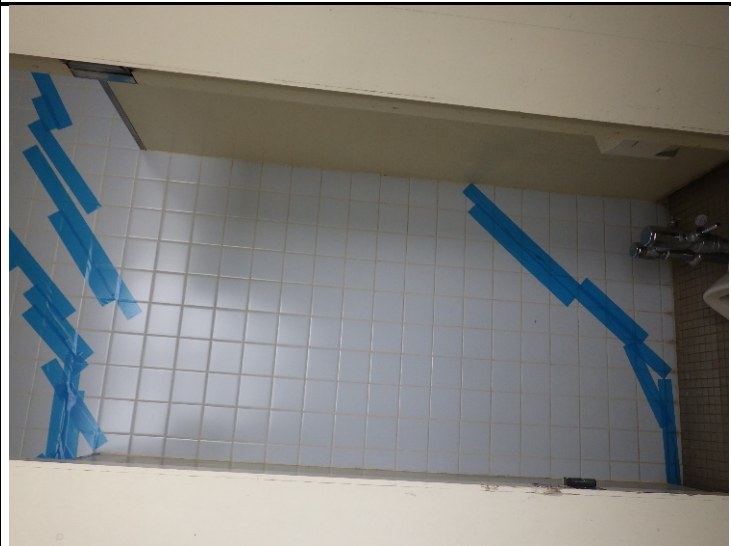
写真概要		状況写真
番号	No, 14

南校舎		
1階便所内装タイル割れ

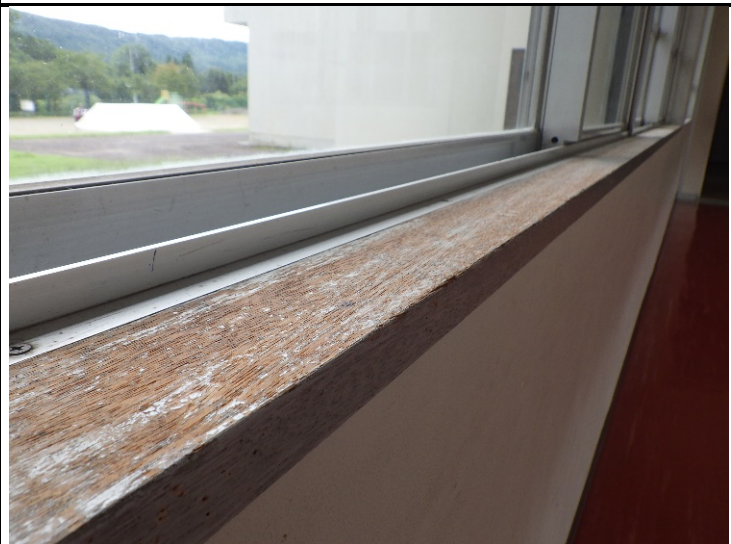
写真概要		状況写真
番号	No, 15

南校舎		
窓木枠塗装剥離

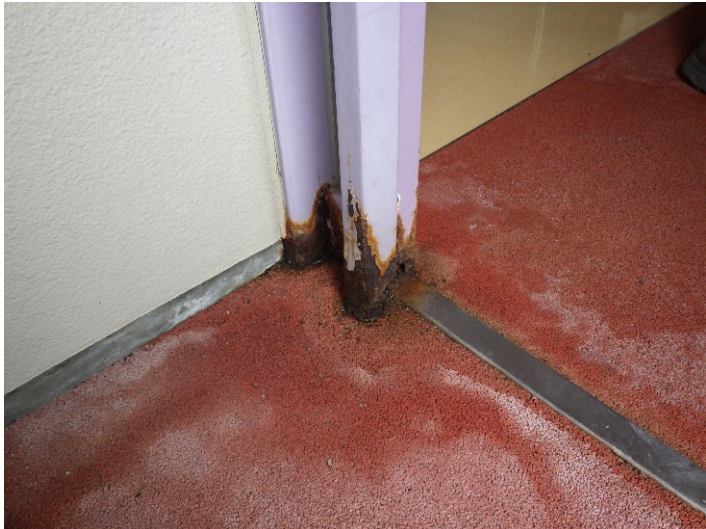
写真概要		状況写真
番号	No, 3

プール付属棟		
SD柱下部腐食

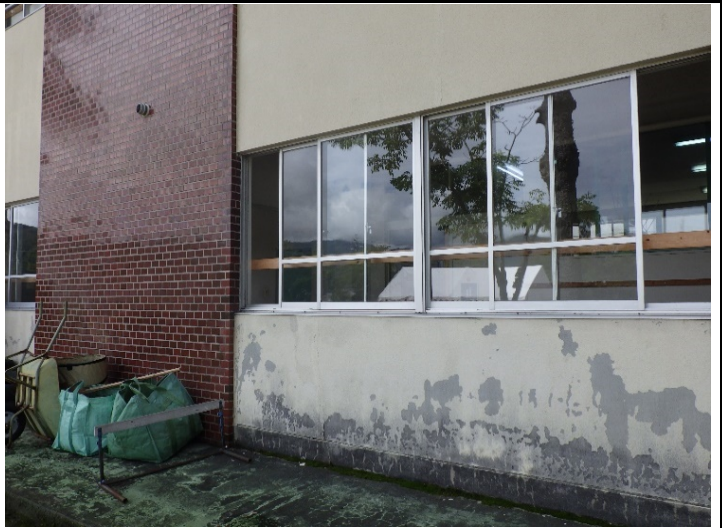
写真概要		状況写真
番号	No, 2

北校舎		
外装劣化

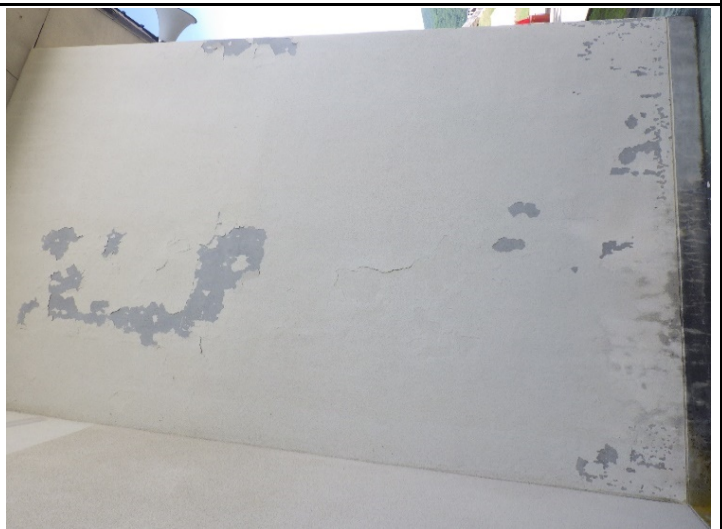
写真概要		状況写真
番号	No, 3

北校舎		
外装劣化

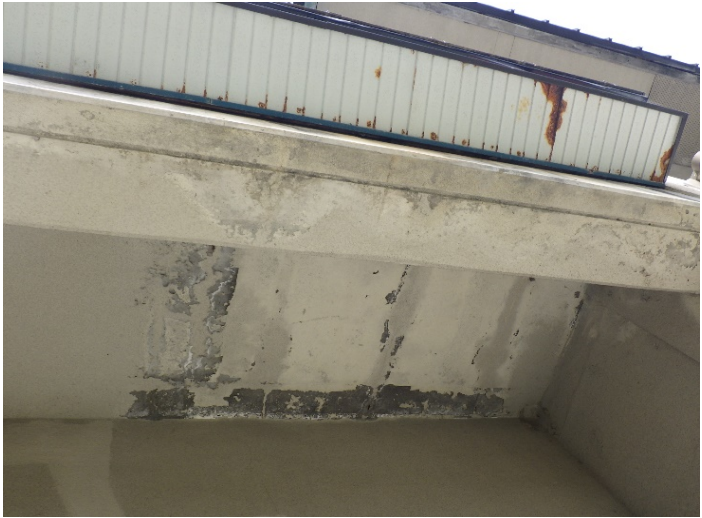
写真概要		状況写真
番号	No, 4

北校舎		
底スラブ劣化

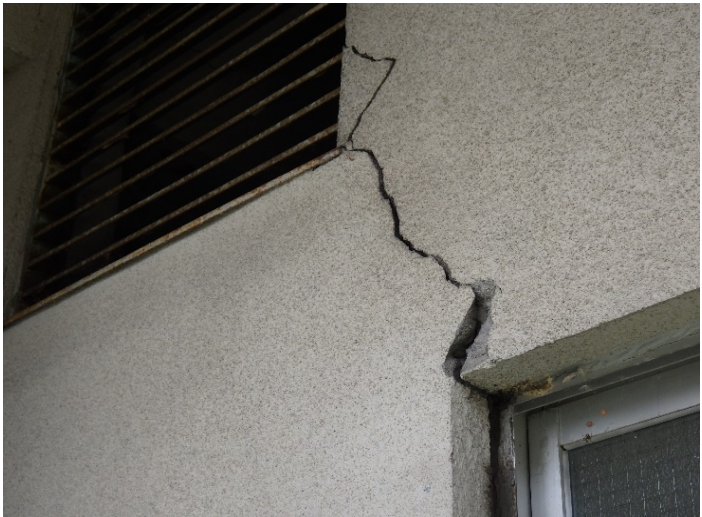
写真概要		状況写真
番号	No, 5

北校舎		
壁クラック

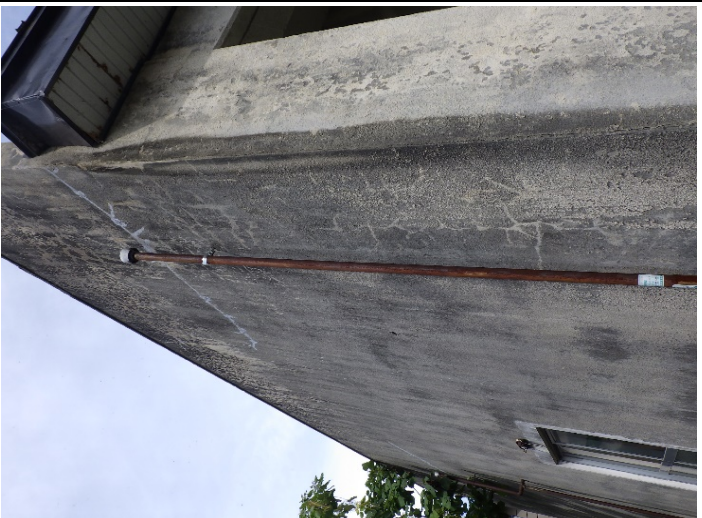
写真概要		状況写真
番号	No, 6

北校舎		
壁劣化

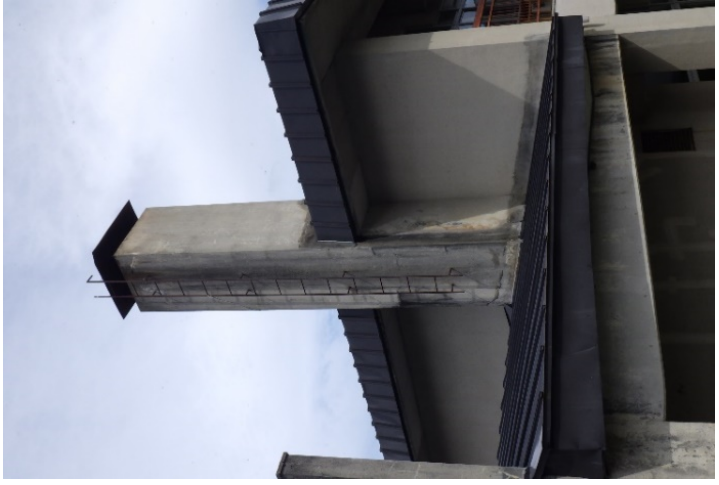
写真概要		状況写真
番号	No, 7

北校舎		
煙突劣化

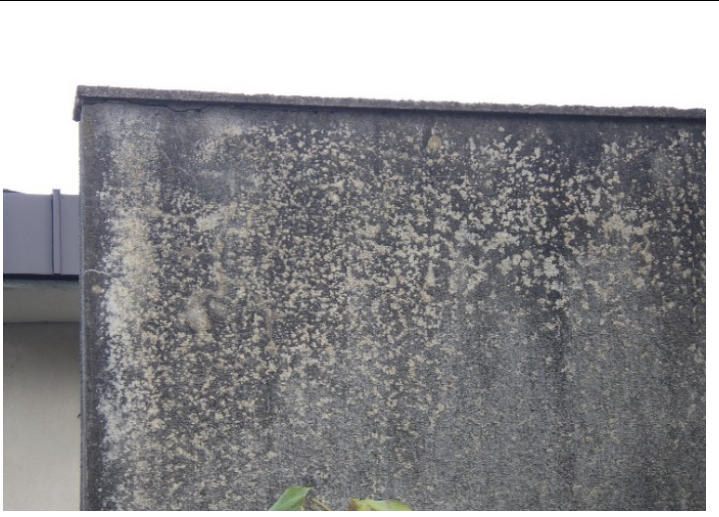
写真概要		状況写真
番号	No, 8

北校舎		
壁・笠木劣化

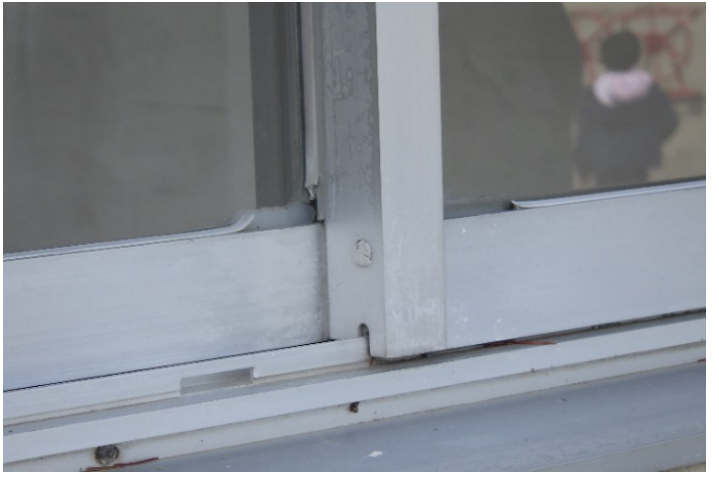
写真概要		状況写真
番号	No, 9

北校舎		
サッシビード切れ

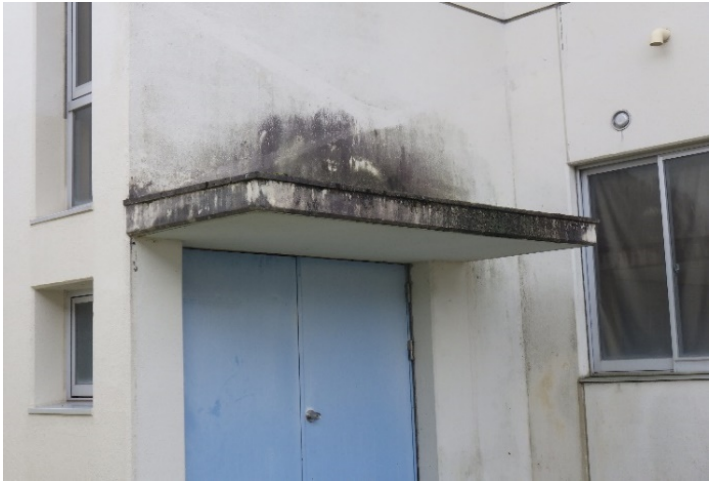
写真概要		状況写真
番号	No, 3

特別教室棟		
外装劣化

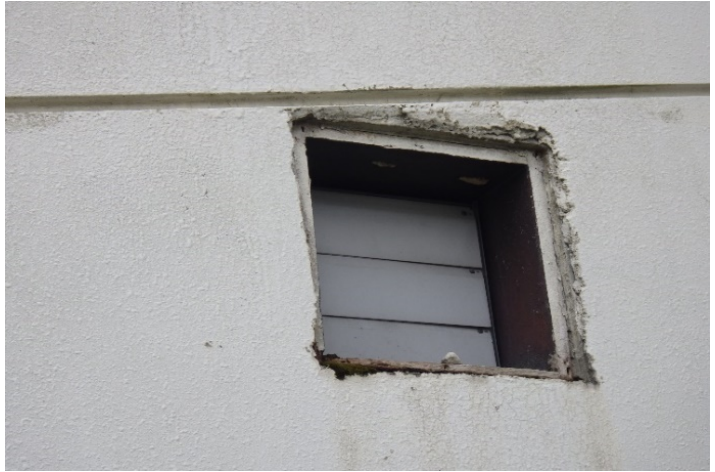
写真概要		状況写真
番号	No, 2

管理棟		
換気扇廻りフード脱落

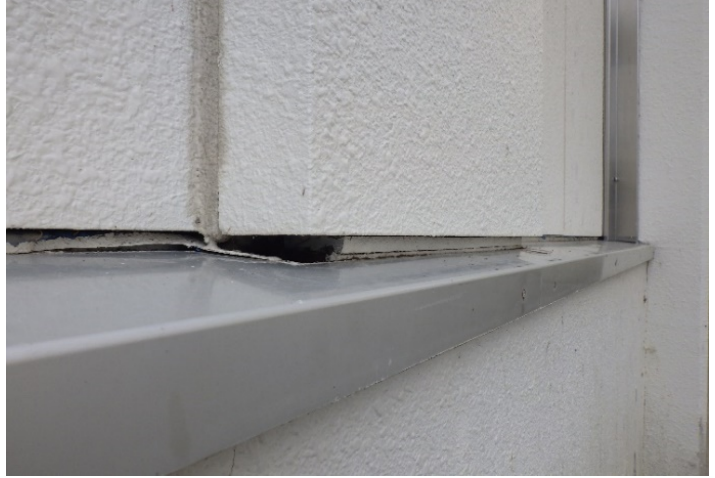
写真概要		状況写真
番号	No, 3

管理棟		
コーキング不良

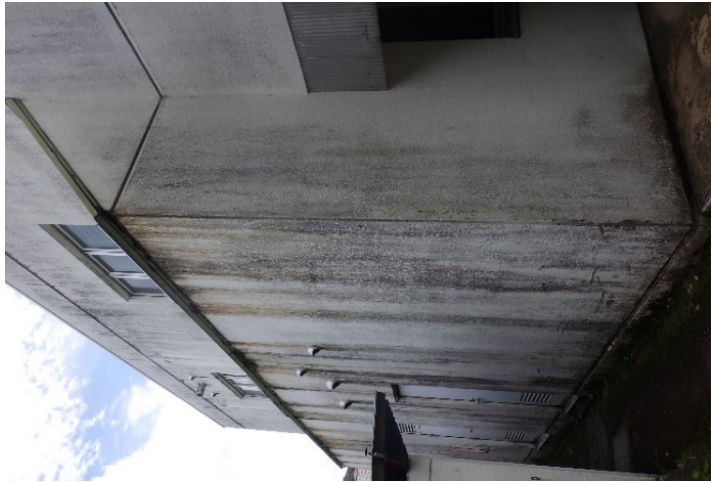
写真概要		状況写真
番号	No, 2

教員住宅		
外壁劣化

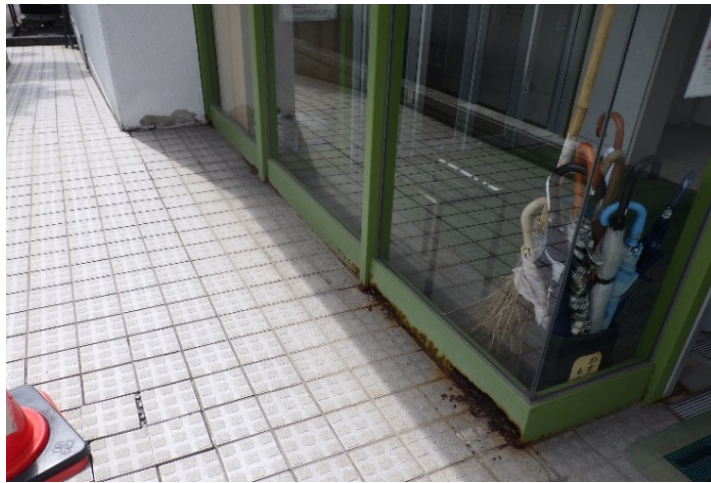
写真概要		状況写真
番号	No, 3

教員住宅		
SD建具劣化(図書館部分)

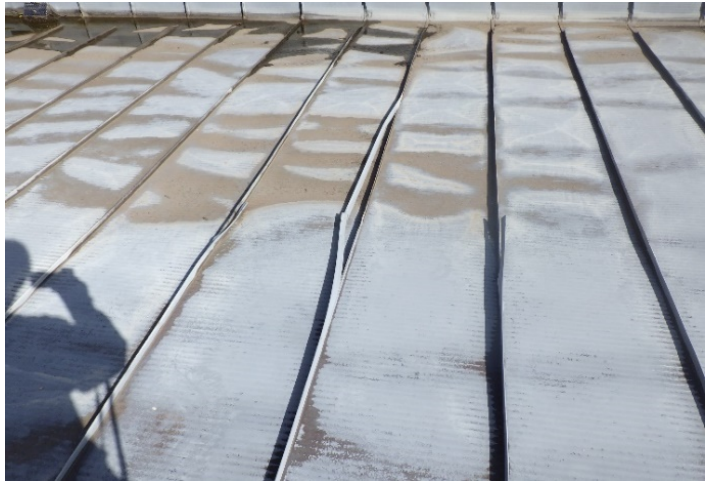
写真概要		状況写真
番号	No, 2

体育館		
SUS防水カバー破損

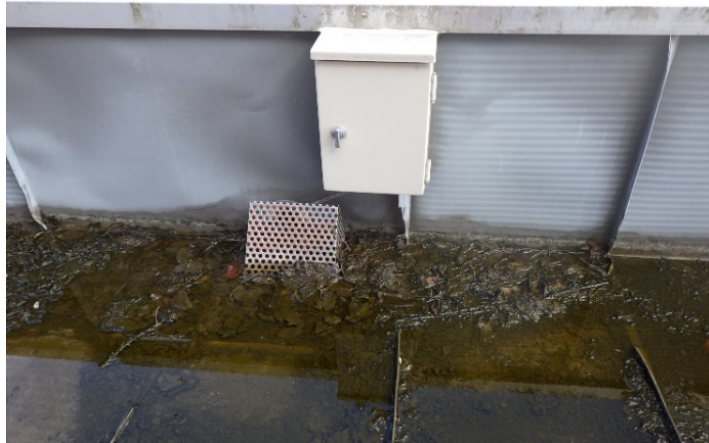
写真概要		状況写真
番号	No, 3

体育館		
ドレイン汚れ

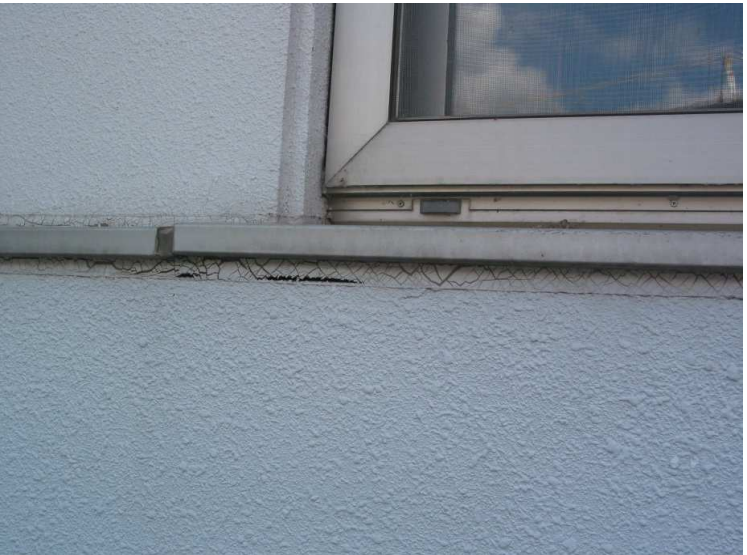
写真概要		状況写真
番号	No.3

管理棟		
状況説明		
シーリングの劣化

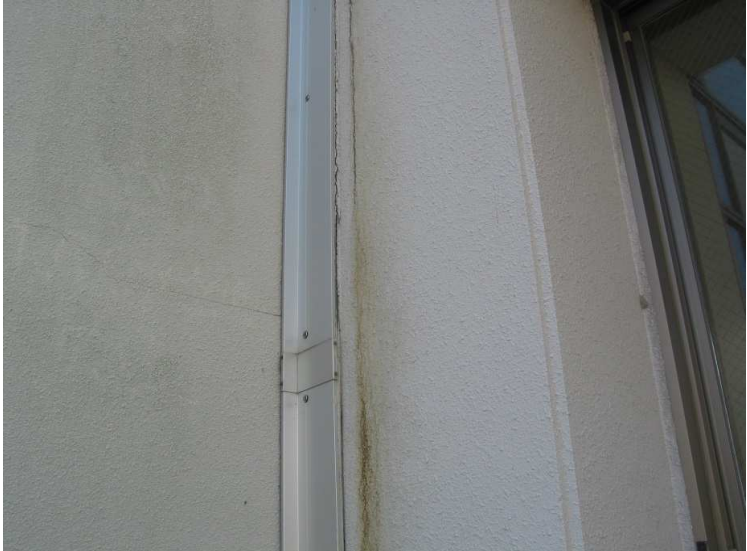
写真概要		状況写真
番 号	No.4

管理棟		
状況説明		
EXP.J周りの劣化、クラック

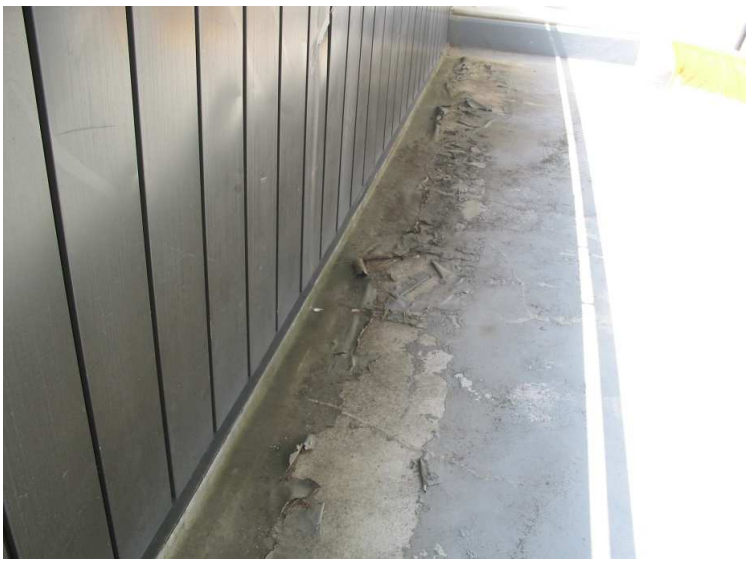
写真概要		状況写真
番 号	No.5

管理棟		
状況説明		
2階		
バルコニー床 防水の剥がれ

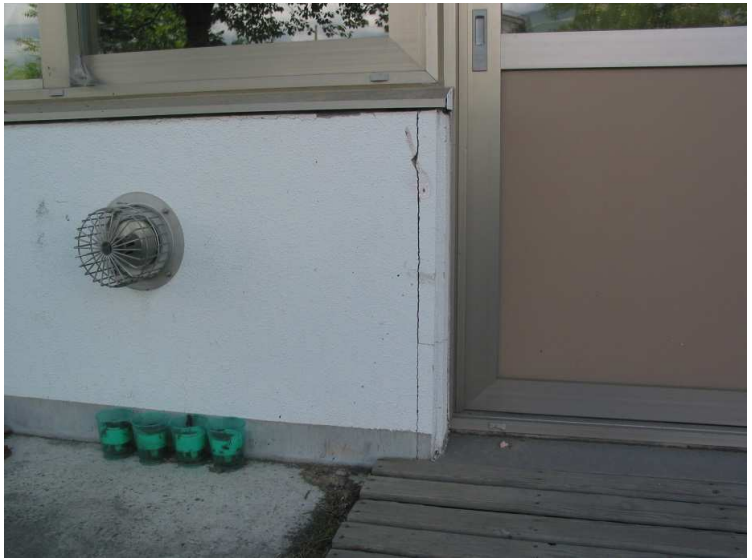
写真概要		状況写真
番号	No.9

特別教室棟		
状況説明		
1階		
外壁の亀裂

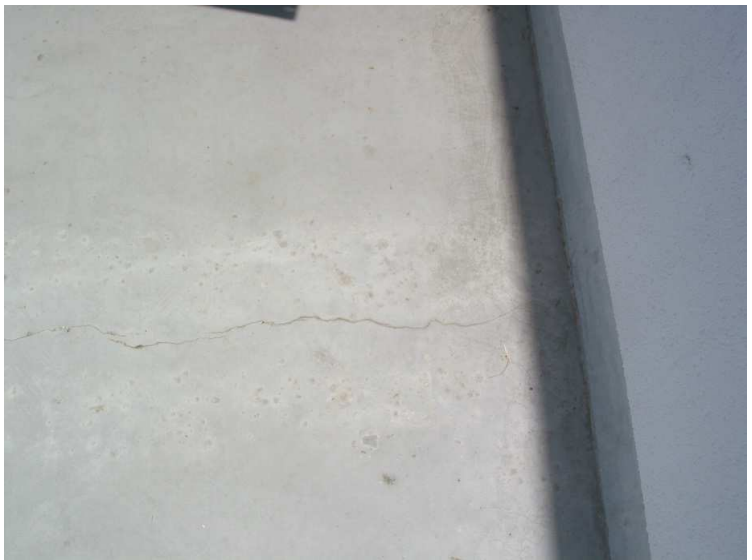
写真概要		状況写真
番号	No.10

特別教室棟		
状況説明		
2階		
バルコニー床のわずかな亀裂
