11.22 地震の震源分布と地殻変動

11.22地震(長野県神城断層地震)の地表地震断層と糸魚川-静岡構造線活断層 - 11.22地震が提起する新たな問題点

11.22 地震により被災した建築物の調査と対策案について

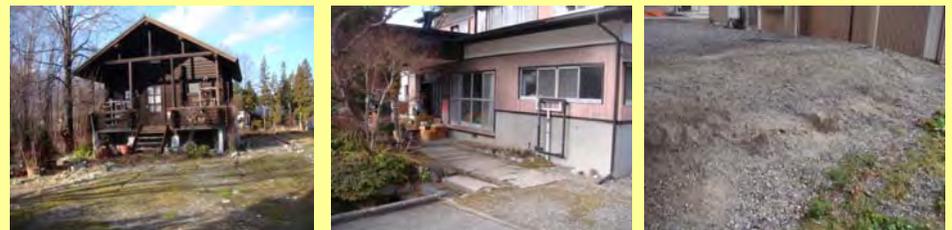
地面の撓曲変形によって、家屋自体が傾く。全壊に至らなかったのは、変位量が小さかったため。

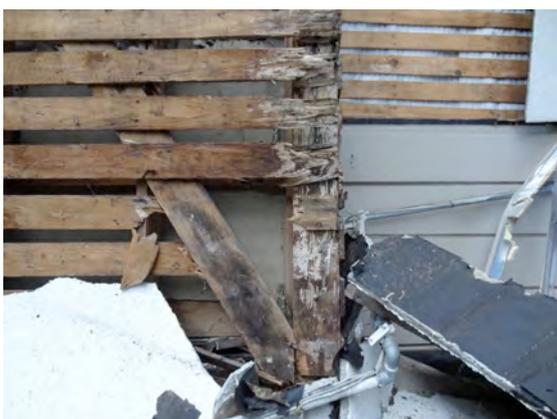
写真1 釘打ちの筋かい端部、部材の腐朽

は弱いといった特徴がある。例えば、張られた面材が薄い合板である、筋かいがない、または筋かい端部が釘打ち程度である（写真1）といった状況であり、一部には土台と柱脚付近の木材の腐朽も観察された。基礎と土台はアンカーボルトで固定されているものの、柱と梁、土台との接合部が緊結されていないため、柱脚の土台からの抜け出しや柱とともに壁全体が土台から外れた被害（写真2）があった。また、無筋コンクリート基礎やコンクリートブロック基礎の亀裂、崩壊（写真3）が見られた。写真1、3のような外壁モルタルの亀裂や落下も多く、建物が大きく変形したとともにタッカー針の打ち付け密度が不足していたことが影響していると考えられる。その他、内壁のせっこうボードの脱落（写真4）や天井の落下、既存建物と改修部分の分離といった被害があった。

よって、復旧にあたっては以前の状況に戻すだけでなく、専門家による耐震診断、そして耐震補強によって耐震性能を向上させることが非常に大切である。また、建築基準法における耐震規定は最低限必要なものであり、あくまで大地震時の倒壊防止を目標としているものである。大きな地震に遭遇した場合でも建物の被害をできるだけ抑え、地震後もそれまで通りに使用し続けるために、十分に余裕を持った耐震性能を確保していくことが望まれる。

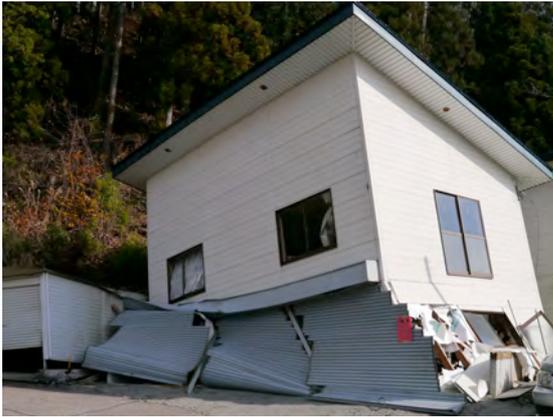
写真5 車庫の倒壊

住宅以外の建物では、車庫や農業倉庫の大破、倒壊（写真5）が目立った。これらの建物は入口部分がシャッターなどの大開口となるため耐震要素となる壁が全くない構成となっており、その部分からつぶれるようにねじれて倒壊していた。コンクリートブロック造の車庫も同様の理由で被害が大きかった。

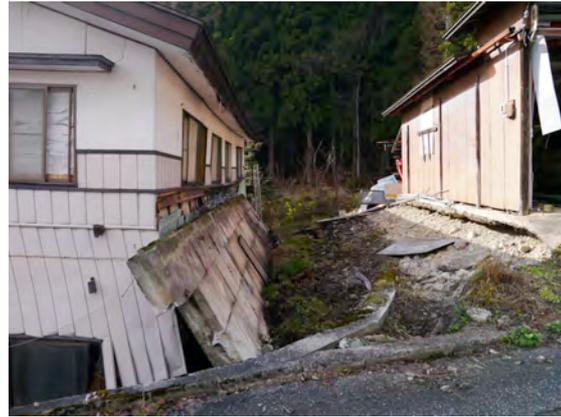
写真6 擁壁の転倒

地盤にも被害が発生しており、地面の亀裂や擁壁の崩壊が多数見られ、中には擁壁が転倒して建物へ寄りかかっている状況（写真6）もあった。また、灯油タンクの転倒が多く、二次災害の危険性があることから転倒防止策が必要である。

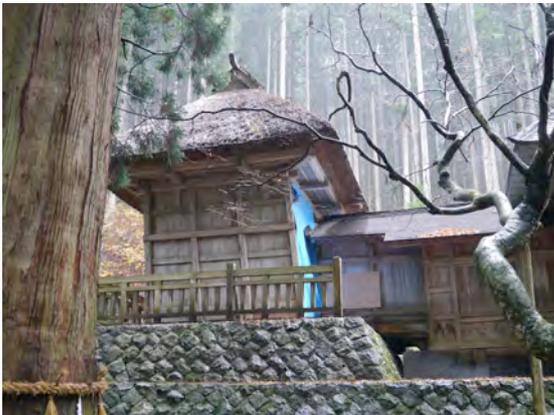
- ・ 拝殿は内部の化粧合板にゆがみが発生しているが、その他に被害は見られない
- ・ 本殿の覆屋が幣殿から離れる方向へ大きく傾斜し（写真 1）、地震直後から徐々に変形が進行している
- ・ 覆屋の拝殿側の柱脚が土台から抜け出していた（写真 2）
- ・ 覆屋の入口両側の柱が2本とも垂れ壁下端で折損し、柱の傾斜は約 $1/5.5\text{rad}$ だった（写真 3）
- ・ 覆屋内部に安置されていた神明社本殿は柱脚が土台から抜け出し、全体的に回転するように移動（写真 4）していたが、諏訪社本殿ではそのような被害は見られない
- ・ 諏訪社本殿の上に覆屋の長押が落下していた

写真 1 本殿覆屋の傾斜（右側が幣殿）

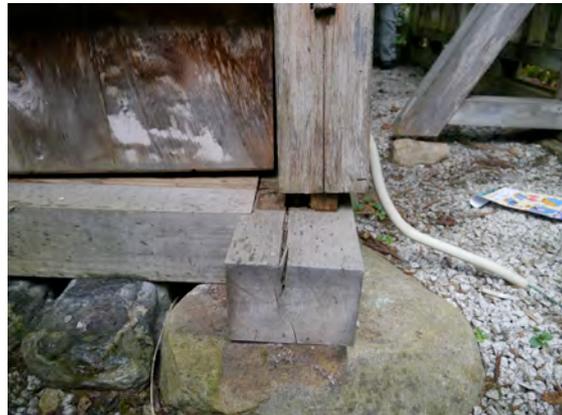
写真 2 本殿覆屋：柱脚の抜け出し

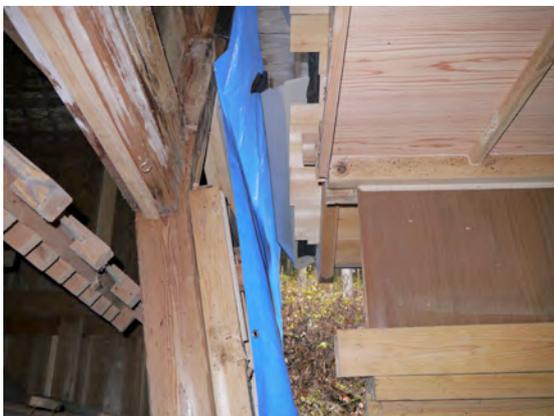
写真 3 本殿覆屋：入口の柱の傾斜と折損

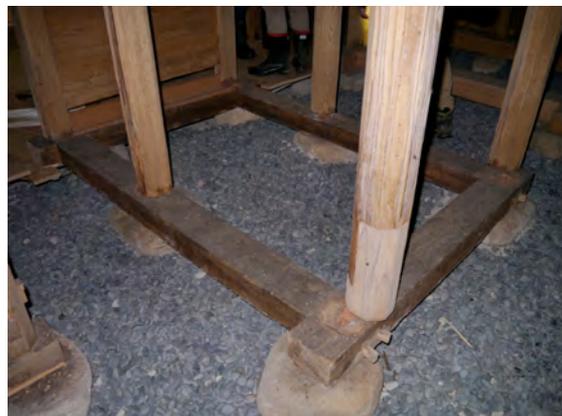
写真 4 神明社本殿：柱脚の移動

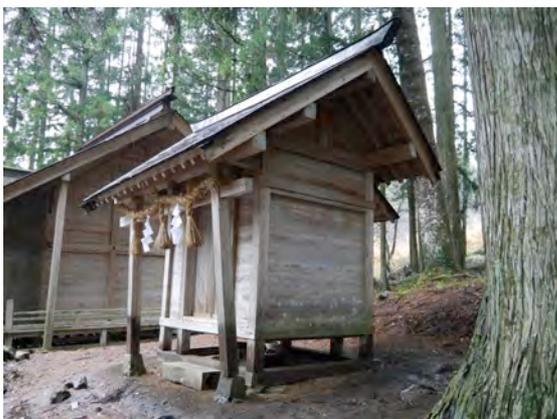
- ・ 拝殿、神楽殿に被害は見られない
- ・ 本殿の土台や束と礎石との間にずれが生じ、幣殿から離れる方向へ移動していた
- ・ 本殿の北側にある社は、東へ約 20cm 建物全体が滑動していた（写真 5、6）
- ・ 鳥居は柱脚の浮き上がりや礎石からのずれが生じ、不安定な状態であった
- ・ 敷地内の土蔵に被害は見られない
- ・ 入口手前にある土蔵は全体的に漆喰部分が落下しており、軒に雨漏りが発生していたと考えられる部分では荒壁も落下し、内部の板壁が露出していた
- ・ 神社周辺の建物に被害は見られない

写真 5 本殿北側の社：全体が滑動

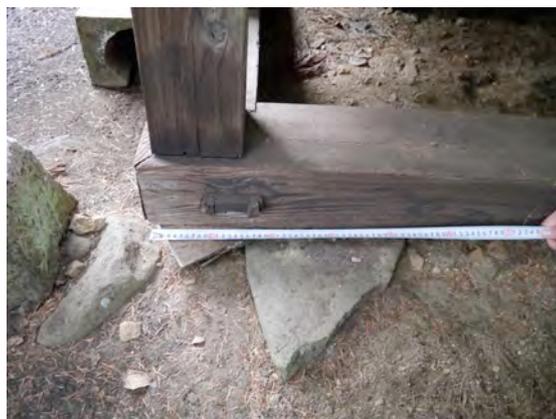
写真 6 本殿北側の社：移動量は約 20cm

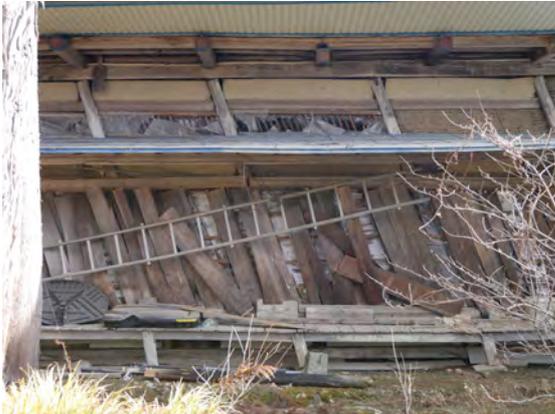
堀之内地区の主屋は南面に入口がある平入りの建物が一般的のようであり、いずれの建物も現在は金属板葺の屋根である。建物が大きく傾斜するなど被害が甚大で、土壁の剥落や垂れ壁の下端における柱の折損などが見られた。主に北方向（梁間方向）へ傾斜している傾向があり、ある建物では北へ $1/3.8\text{rad}$ と倒壊寸前の非常に大きな残留変形が生じていた

写真 7 建物全体が傾斜：北へ $1/3.8\text{rad}$

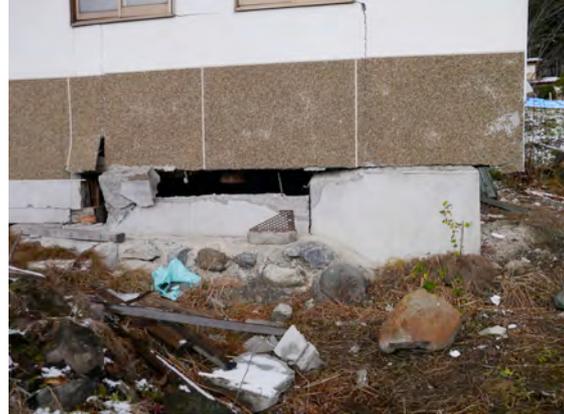
(写真 7)。また、基礎の上で建物が大きく水平移動している被害(写真 8)もあった。一方で、古い建物の軸組を利用しながらも、改修の際に地震対策を施した建物の被害は軽微であった。

写真 8 建物の水平移動(移動量は約 27cm)

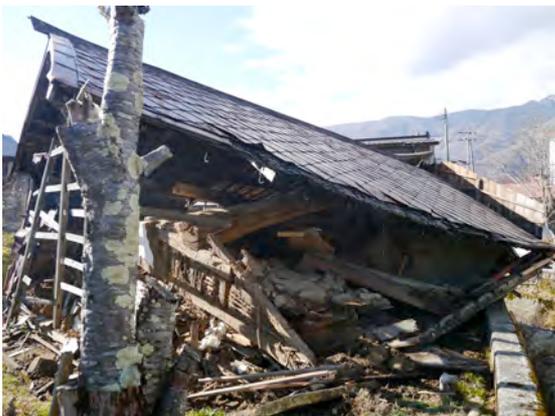
平面規模は梁間方向 4.5～5.5m、桁行方向 5.5～8.0m で、軒桁までの高さは 4.8m 程度のものである。また、160mm 角前後の柱が 910mm 間隔で並び、土壁の厚さはおよそ 160mm (大壁部分は 50mm) である。被害は甚大で、大壁部分の土壁の剥落、内壁板壁の脱落、貫穴による断面欠損部分での柱の折損などが見られた。多くの建物が南北方向へ傾斜し、残留変形は $1/20\sim 1/8\text{rad}$ と非常に大きく、中には倒壊した土蔵(写真 9)もあった。また、壁が部分的に崩壊した建物(写真 10)の柱等の部材は、虫害や腐朽によって著しく劣化していた。この地域の特徴であるサヤも大きく変形しており、貫端部の抜け出し、柱のほぞや貫の折損が生じていた。

写真 9 倒壊した土蔵

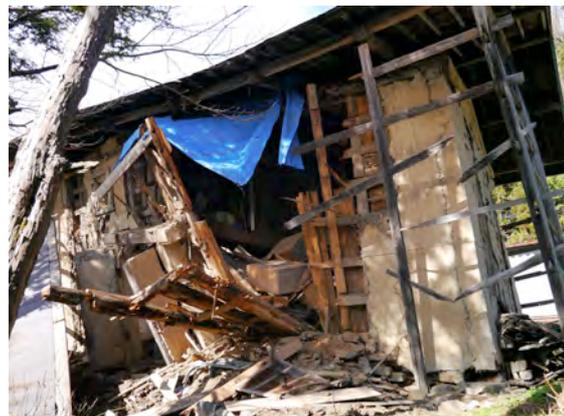
写真 10 土壁の部分的な崩壊

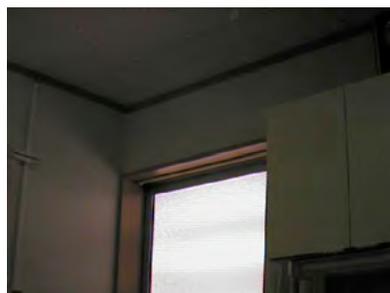
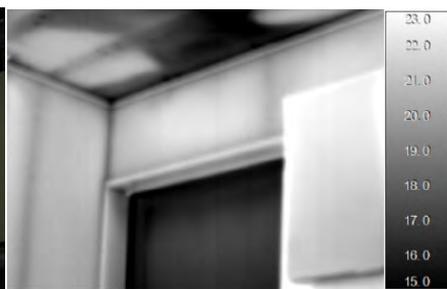
玄関をサーモカメラで撮影した結果を写真 3、写真 4 に示す。壁の表面温度は 20℃

以上だが、天井の表面温度が部分的に 5℃以上低下している。これは、断熱施工が不完全である結果であると考えられる。

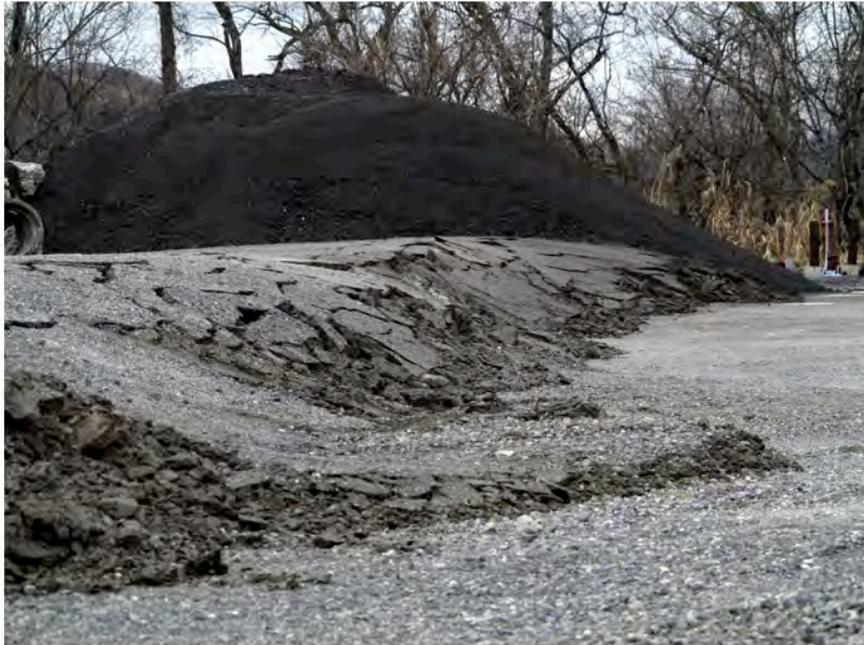
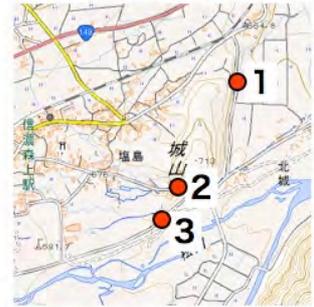
地点2. 塩島城山南

垂直変位：82cm

共和興業（株）の敷地内に生じた撓曲。
東側が西側に対して相対的に隆起している。

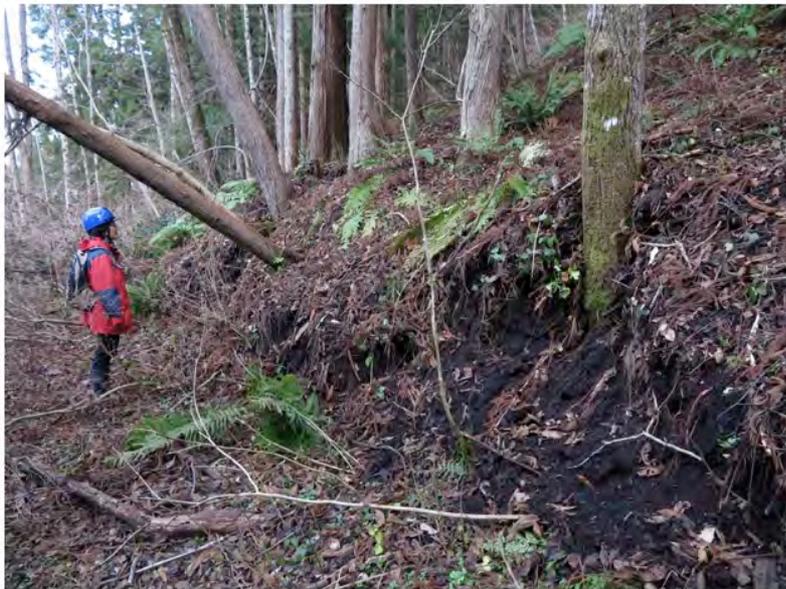
地点12(2). 深空姫川右岸

垂直変位は最大で1.1mに達する。
樹木の転倒と黒色土壌の露出が認められる。
遊歩道に段差が生じている。
北端で地すべりが形成されている。

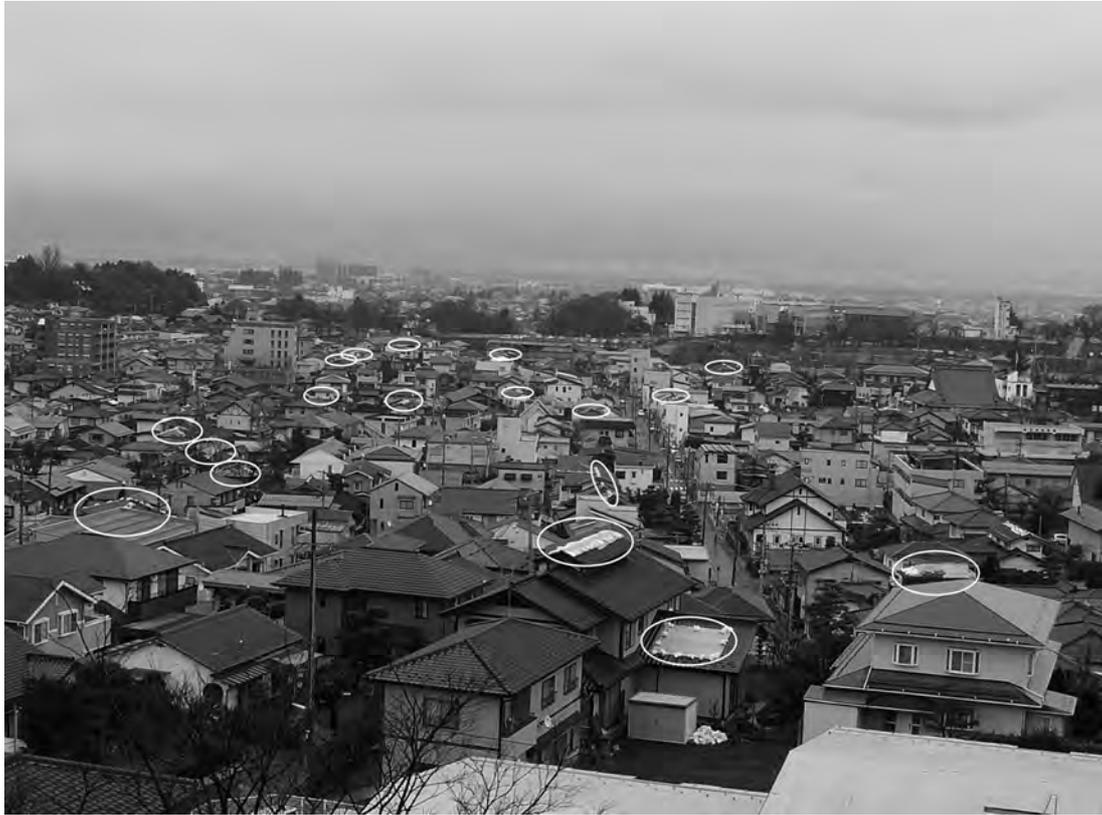
図3 長野市箱清水地区の屋根の被害状況

屋根(棟や^{むね}椽瓦^{きんがわら}など)の被害が集中した長野市箱清水および浅川地区に目を向けると、東西方向の屋根の大棟や^{おおむね}降棟^{くだりむね}に被害が多く見られた(図3)。善光寺の石造物も南北方向

屋根にブルーシートがかけられている家が目立つ（白い楕円で囲んだ部分）。長野西高等学校より東側を望む。被害を受けた大棟は東西方向のものが優勢に見える。2014年12月1日に撮影。
