11.22 地震の震源分布と地殻変動

11.22地震(長野県神城断層地震)の地表地震断層と糸魚川-静岡構造線活断層 - 11.22地震が提起する新たな問題点

11.22 地震により被災した建築物の調査と対策案について

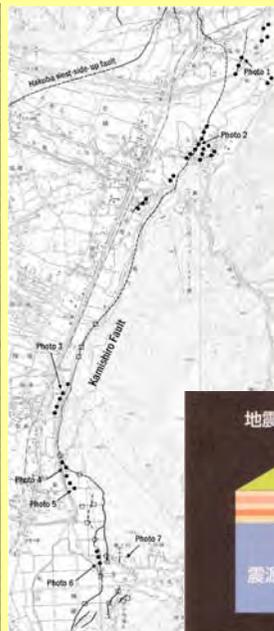
既存の断層線と地表地震断層出現位置を比較したもの

地表地震断層出現位置は、既存の活断層位置と概ね一致した。連続は約9km。

詳細には一致しない部分も。
→地形判読の検出限界など課題

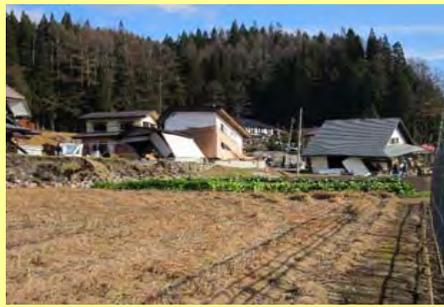
一見して3割を越える倒壊率は、局所的な震度6強～7が予想される。気象庁は計測震度5強(白馬村役場)のみ

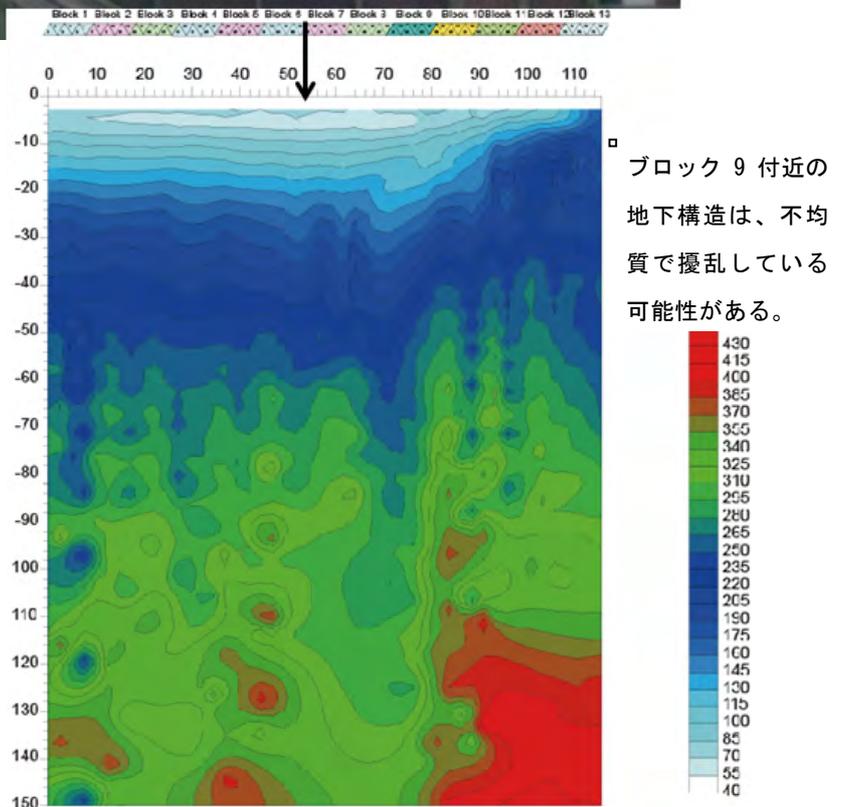
図 4 HA-01 測点の位相速度断面図

HA-01で観測したチェーンアレーの分散曲線から半波長深度に換算し、位相速度断面図を作成した(図4)。表層付近(深度30m以浅)では、ブロック1~8まで低位相速度層のフラットな構造がみられ、ブロック10~13にかけて傾斜して低位相速度層が薄くなる。ブロック9付近に低位相速度の落ち込みが見られ、構造が不均質な可能性がある。深度100m以深の深部では、ブロッ

ク 9～13 では高位相速度が浅層まで広がっており、ブロック 1～8 までとは異なった構造と考えられる。

□ 表層付近(深度 30m 以浅)では、ブロック 1～8 まで低位相速度層のフラットな構造がみられ、ブロック 10～13 にかけて傾斜して低位相速度層が薄くなる。ブロック 9 付近の浅部～中間部に低位相速度の落ち込みが見られる。

□ 深部構造(深度 100m 以深)では、ブロック 9～13 にかけてブロック 1～8 に比べてより浅い深度から早い位相速度構造が認められる。この変化部は、浅層構造の変化とほぼ対応している。

□ ブロック 9 付近の地下構造は、不均質で擾乱している可能性がある。

↓ : 地表変位 (段差・舗装ひび割れ) が確認された箇所

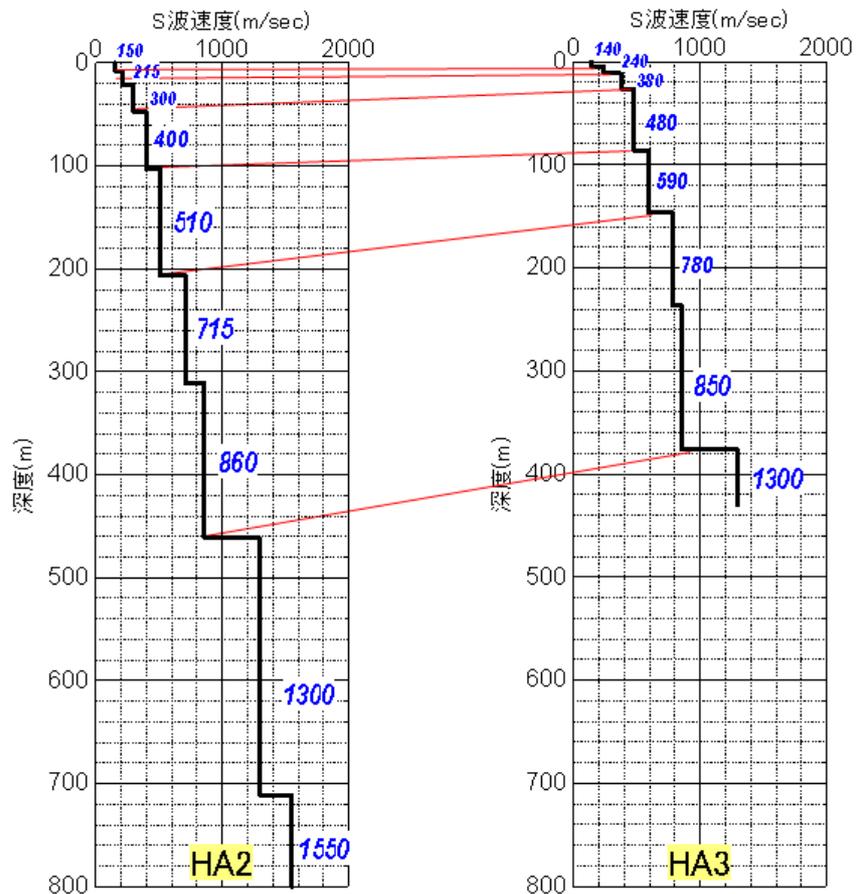
図 5 解析 S 波速度構造分布（深度表示）

HA-02 が深度約 800m まで、HA-03 が深度約 430m まで解析された。HA-02 と HA-03 間の速度層はほぼ対応性しており、ほぼ同じ速度層をつないだ対比図（深度表示）に示す(図 5)。

- HA-02 は約 800m、HA-03 は約 430m まで解析された。
- 150~200m/sec 台の完新統の軟質層に相当する表層部の速度層は HA-02 が約 20m、HA-03 が約 10m であり、HA-02 のほうが HA-03 より軟質層がより厚いと考えられる。
- $V_s=300\sim 1300\text{m/sec}$ 台の(更新?~中新統?)に相当する速度層の層厚は HA-02 のほうが、より大きく、中新統に相当すると思われる 1300m/sec の上面深度は、HA-02 が約 460m、HA-03 は約 380m (比高差約 80m) である。

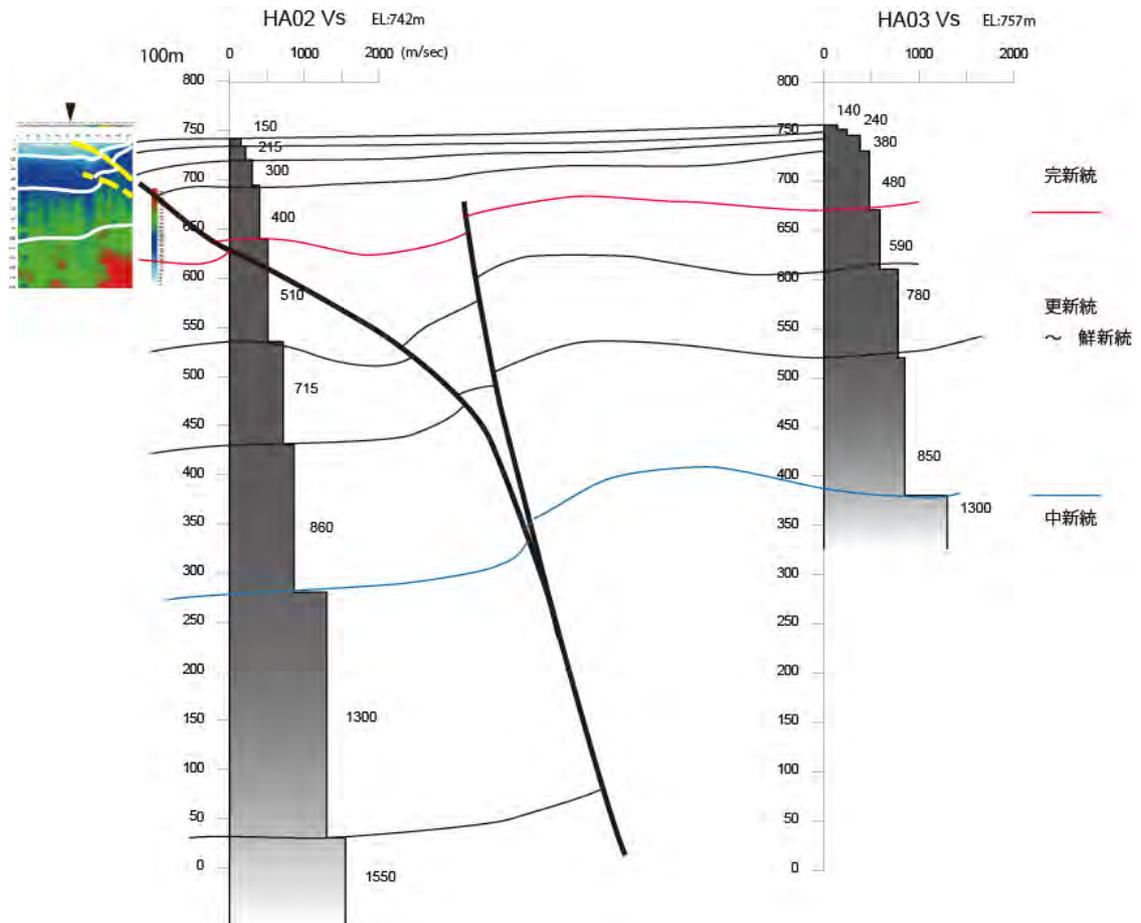
図6 微動探査にもとづく深部地下構造解釈断面

松多ほか（2007）の反射断面も参考にしながら、微動アレー探査の測点間をつないだ構造断面案を図 6 に示す。この図は HA-01 の低角逆断層だけではなく、速度層の西下がりの構造の説明に、HA-02 と HA-03 の間に高傾斜の逆断層を設定する考えである。HA-01 の位相速度断面での低角逆断層はみかけ約 35° の東傾斜を示す。今回の 11.22 地震（2014）の深さ 5km の震源断層の傾斜は $50\sim 60^\circ$ 東傾斜である。神城断層の地形トレースは複雑に湾曲しているので低角逆断層が強調されているが、地表変形は全体的に褶曲構造の西翼に発達する深部の地震断層（神城断層主断層）から派生した前縁断層と考えられる。

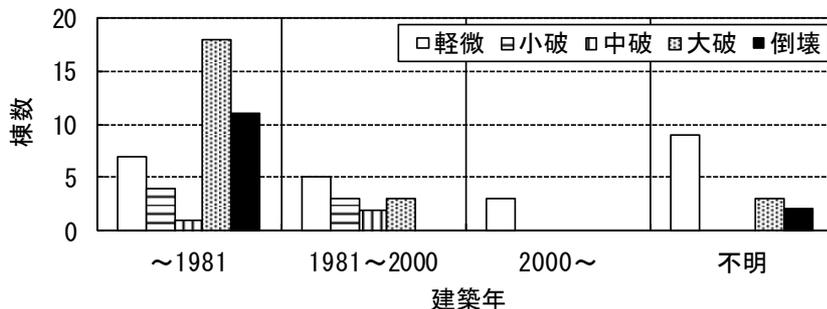
図2 木造住宅の建築年と被災度の関係

木造住宅の建築年と被災度の関係を示した図2を見ると、1981年以前に建てられた住宅がこの地域には多く、その過半数が大破以上の大きな被害となっている。一方で、1981年以降の住宅の被害はそれに比べると小さくなり、さらに2000年以降のものは被害が軽微であった。

新耐震基準以前の建物は一般的に木造住宅の耐震性能を確保するために必要な壁（耐力壁）の量が不足しており、今回の地震における倒壊などの被害もそのことが大きな要因であると考えられる。つまり、現在の技術的観点からすると、耐震性能が不十分であるということは否めない。とはいえ、新耐震以前の建物であっても改修時に耐震補強を実施し、被害が小破程度だった住宅も見受けられた。このことは特筆すべき事実であり、耐震性能を向上させることが十分に可能であることを示唆している。

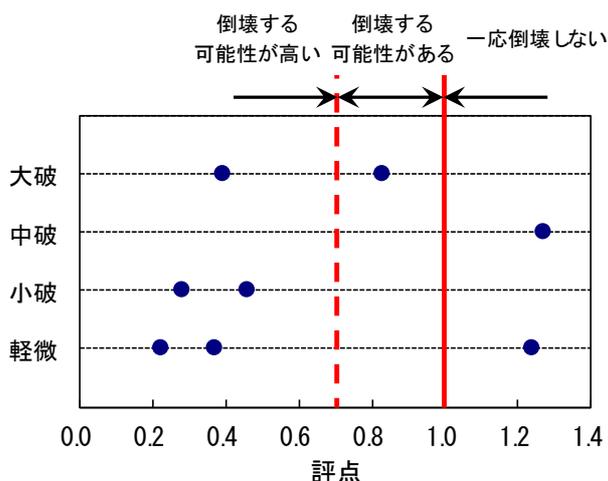
図3 耐震診断評点と被災度

詳細調査の際に許可を得ることのできた8棟の木造住宅については、壁の仕様や位置について記録をとり、一般診断法による耐震診断²⁾を実施した。その結果、得られた耐震診断評点と被災度の関係を示したものが図3である。筋かいの有無や詳細な壁の仕様などが不明の部分も多く、厳密な診断ではないが、全体的な傾向はとらえることができていると考えられる。

- ・壁が平面的に偏って存在するなど、バランスよく配置されていない。特に、南面に玄関や窓などの大きな開口部を設けることが多いため、その部分の壁が少ない。
- ・柱と梁、土台との接合部がほぞ差しのみであるなど貧弱で、筋かい端部の留め方も釘打ち程度であるため、金物によって緊結した場合よりも耐力壁の性能が低下する。

なお、上記のような建物に対して、耐震要素として有効な壁が十分にあり、壁配置のバランスもよい建物の被害が軽微であったことは注目すべき点である。

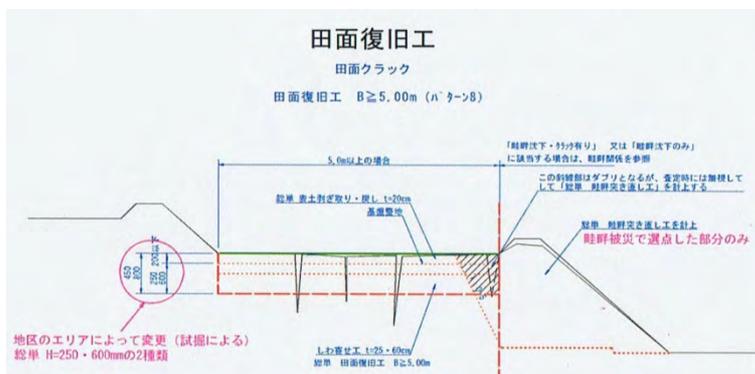
図-2 田面亀裂（クラック）への対応方法

表-1で、被害状況は上側ほど大きく復旧費も増大する。最上段の「隆起・陥没・亀裂」被害により湛水が不可能と目視できる区画では、国庫補助事業を適用し、耕盤を再構築する(しわ寄せ工法)方法で復旧することとしている(図-2)。5.0mを超える幅で亀裂(クラック)が生じている場合でかつ、その深さが試掘結果から200mm以上に達している場合は、これを実施する。耕土(表土)を一端はぎ取り、耕盤の厚さは地区により異なる

ため、250mm と 600mm の 2 種が想定されているが、これを再構築後、耕土（表土）を戻す。耕盤に亀裂が達していなければ耕土（表土）200mm 分の厚みの基盤整地のみに対応となる。

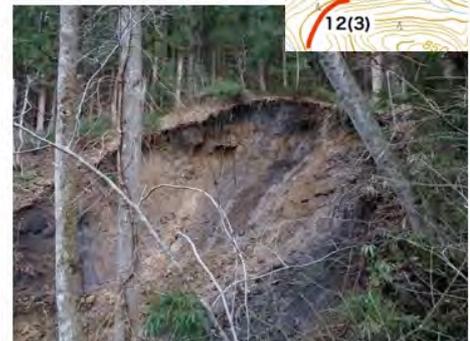
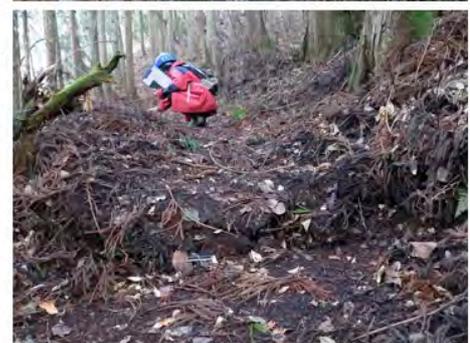
写真2 神城断層（深空地区姫川右岸）

垂直変位は最大で1.1mに達する。
樹木の転倒と黒色土壌の露出が認められる。
遊歩道に段差が生じている。
北端で地すべりが形成されている。

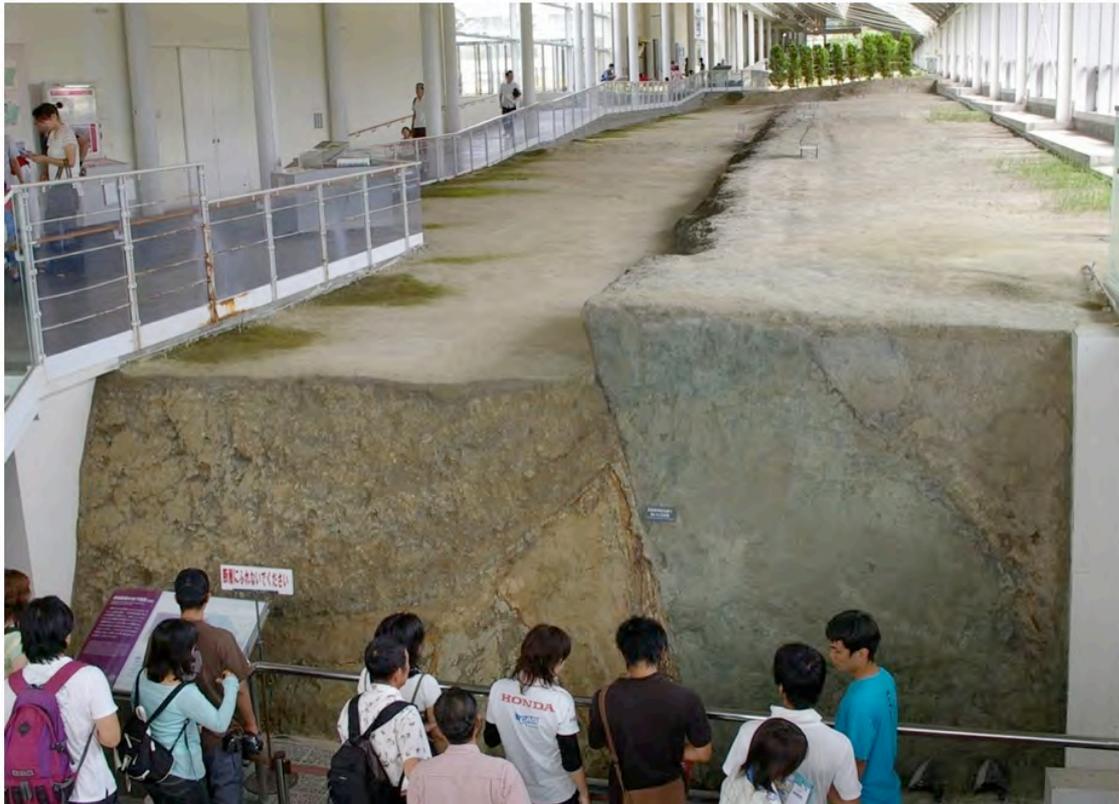
写真5 野島断層 (兵庫県)

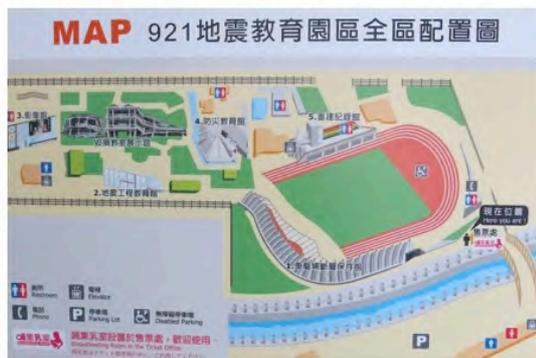
写真6 車籠埔断層 (台湾)

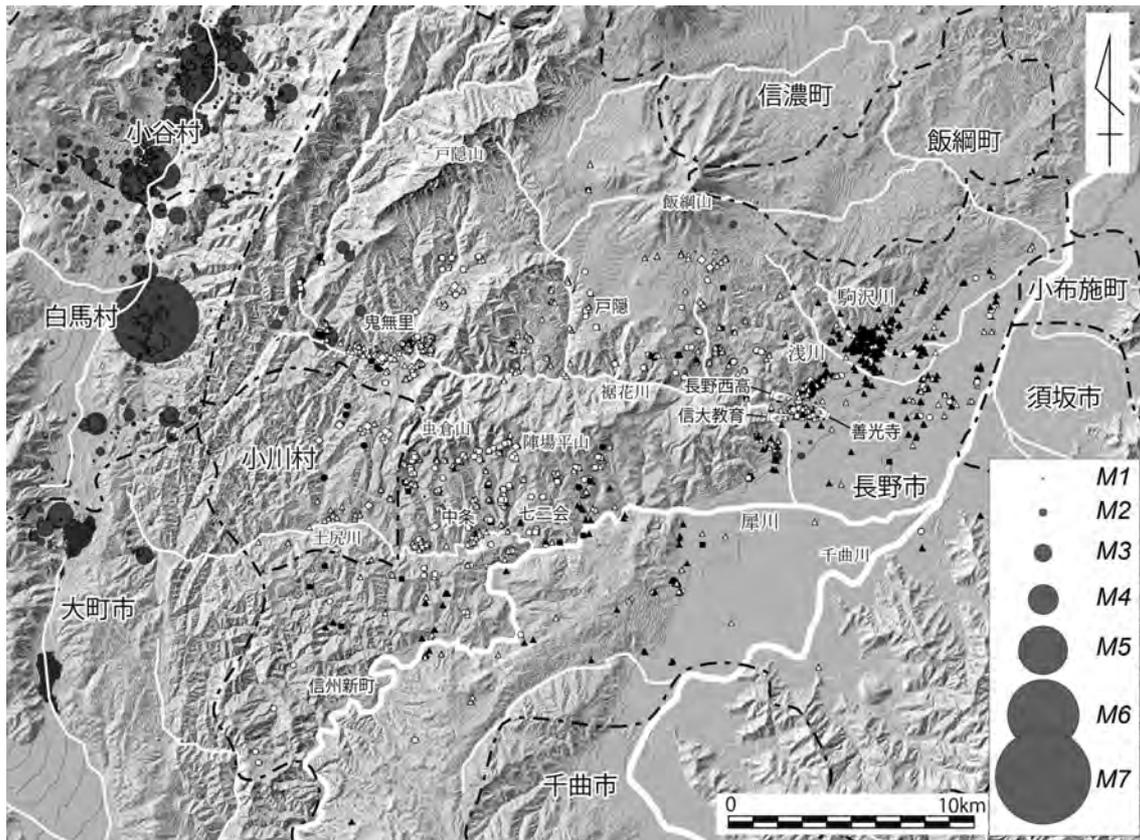
長野市戸隠，同鬼無里，同箱清水，同浅川，信濃町，小川村において現地調査を行うとともに，長野市と小川村から提供していただいた地震被害の資料に基づき被害分布図を作成した（図 1）．震央付近の白馬村と小谷村を除いた被害地域は，震央の東側に偏在しており，震央から東に約 35km 離れた長野市内の千曲川沿岸地域にまで及んでいる．顕著な被害は，長野市鬼無里，同戸隠など裾花川流域と長野市中条，同七二会，小川村など土尻川流域および善光寺周辺の長野盆地西縁部に見られる．長野市の被害は全壊 11 戸を含む 1,684 件，小川村の被害は全壊 4 戸（うち大規模半壊 2 戸）を含む 37 件である（表 1）．

長野市鬼無里と同戸隠，同中条では，住居の壁や土蔵の被害が多くを占めており屋根の被害は少ない．一方，長野市七二会，同信州新町では，住居の壁や土蔵の被害とともに屋根（棟や^{むね}椼瓦^{きんがわ}など）の被害も目立つ．長野盆地においては，駒沢川の流域にあたる浅川から若槻では屋根の被害が集中し，善光寺北側の上松，箱清水と善光寺南西側の長野では屋根の被害と共に壁の被害が集中した．

図1 2014年の11.22地震による長野市・小川村の被害分布と震源分布(2014.11.22-26)
 長野市と小川村の被害状況は、長野市危機管理防災課と小川村役場の資料に基づく。被害を示す凡例の説明を表1に示す。2014年11月22日-26日の震源分布は気象庁の震源リスト(http://www.data.jma.go.jp/svd/eqev/data/daily_map/index.html)に基づき作成した。

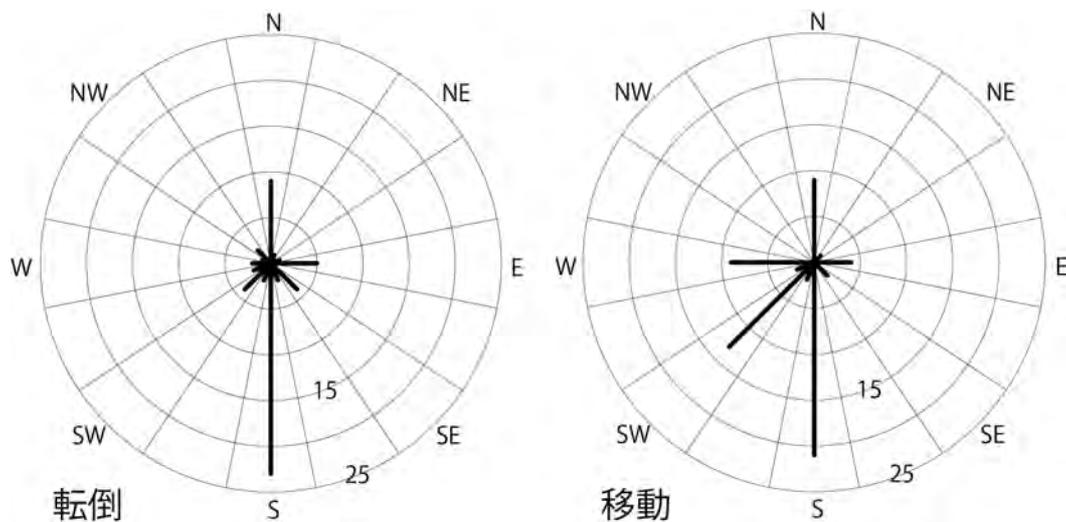
長野市の善光寺には石灯籠をはじめとする多くの石造物があり、今回の地震ではその多くが転倒や回転などの被害を受けた。240基の石造物を調査した結果、約85%に当たる202基に転倒・回転・移動などの被害が見られた。転倒と移動した方向については南北方向のものが優勢であった(図2)。また、境内東部にある鐘楼の石垣が崩れた。

図2 善光寺の石造物の転倒と移動方向
