完成図

工事名  
 平成28年度  
 白馬村庁舎・多目的研修集会施設耐震補強工事

図面名称  
 1階 Y1' (X3~X5) 通り  
 改修詳細図6

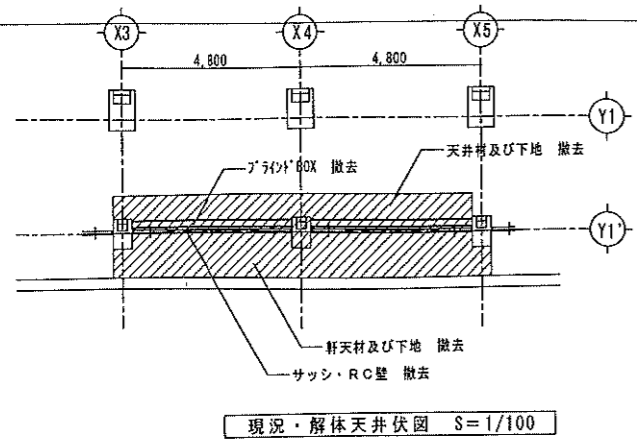
現況・解体天井伏図 S=1/100

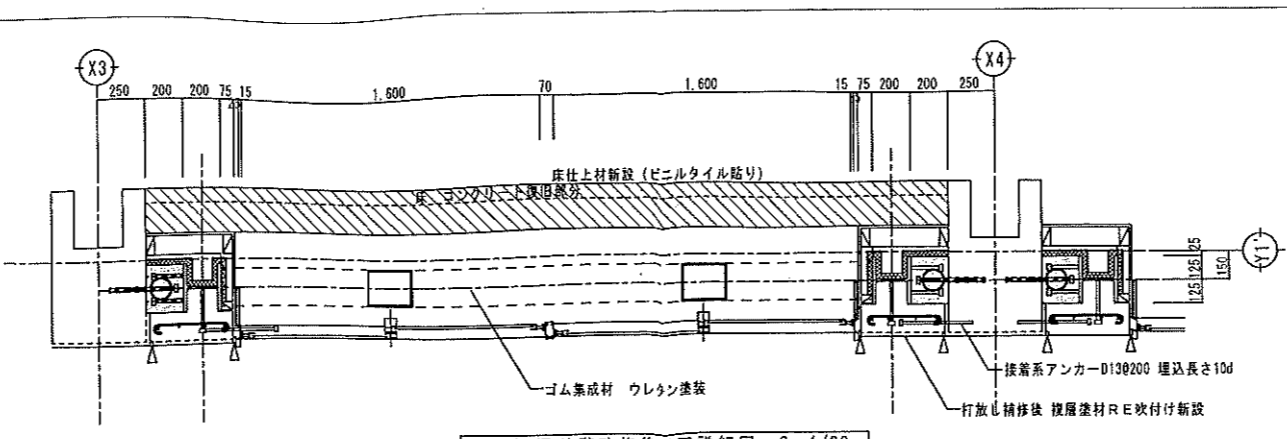
Y1' 通り階改修後平面詳細図 S=1/20

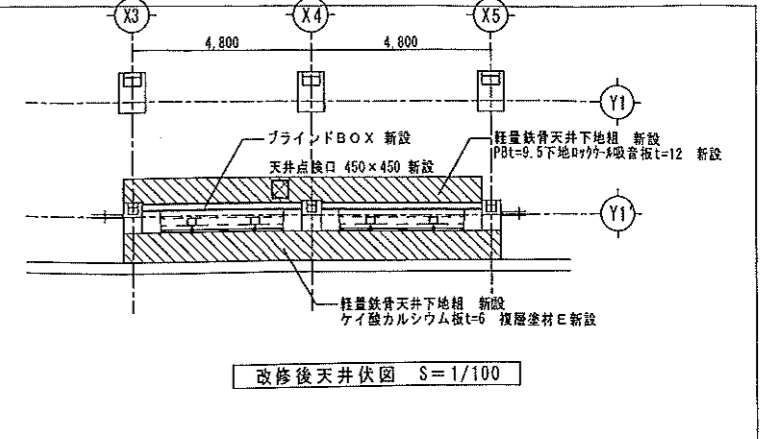
改修後天井伏図 S=1/100

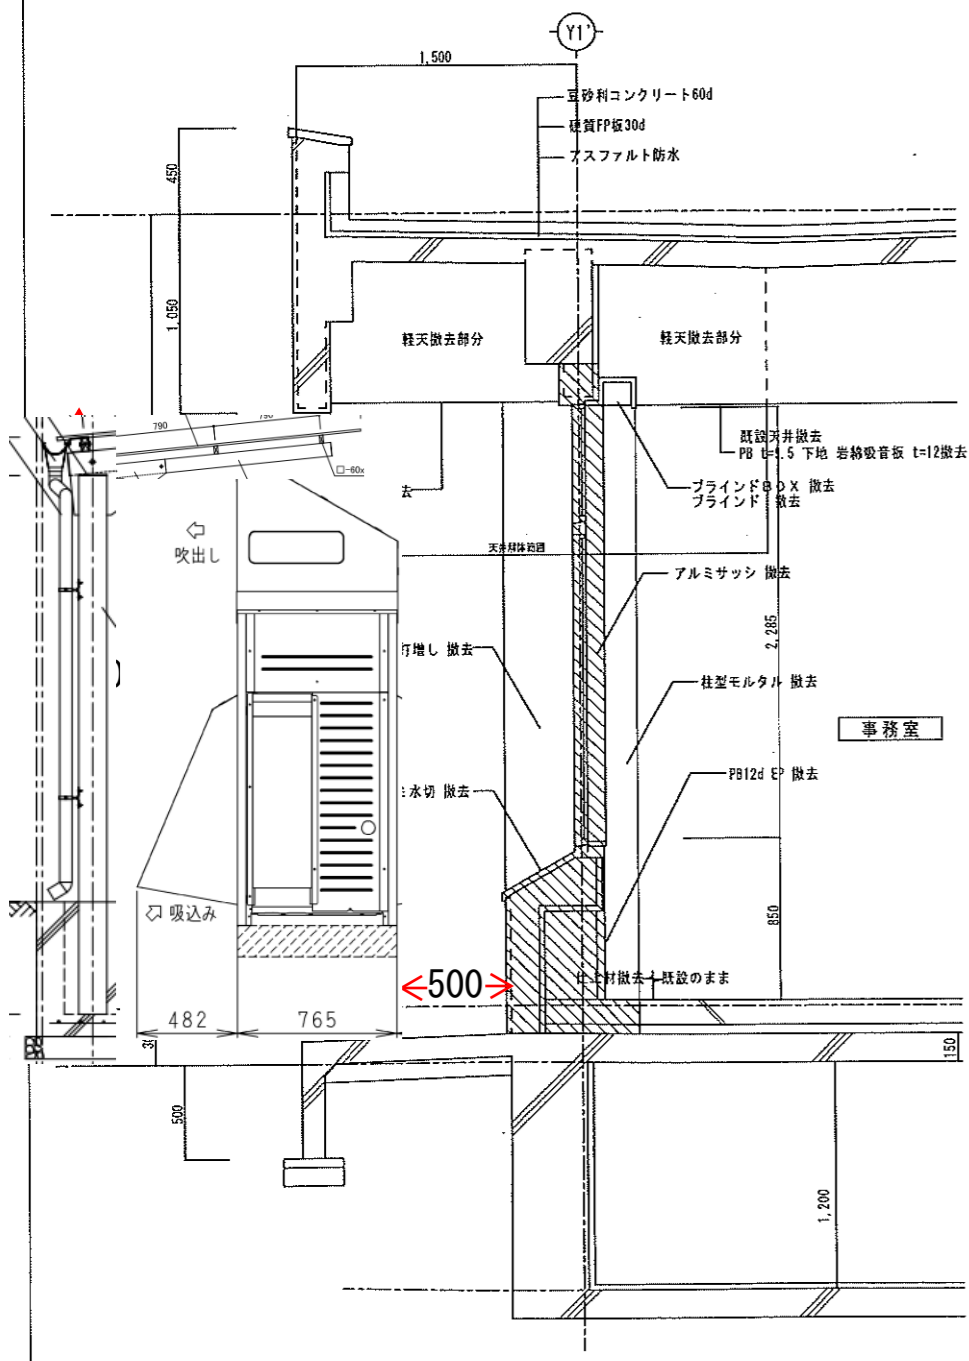
Y1' 通り現況・解体断面詳細図 S=1/20

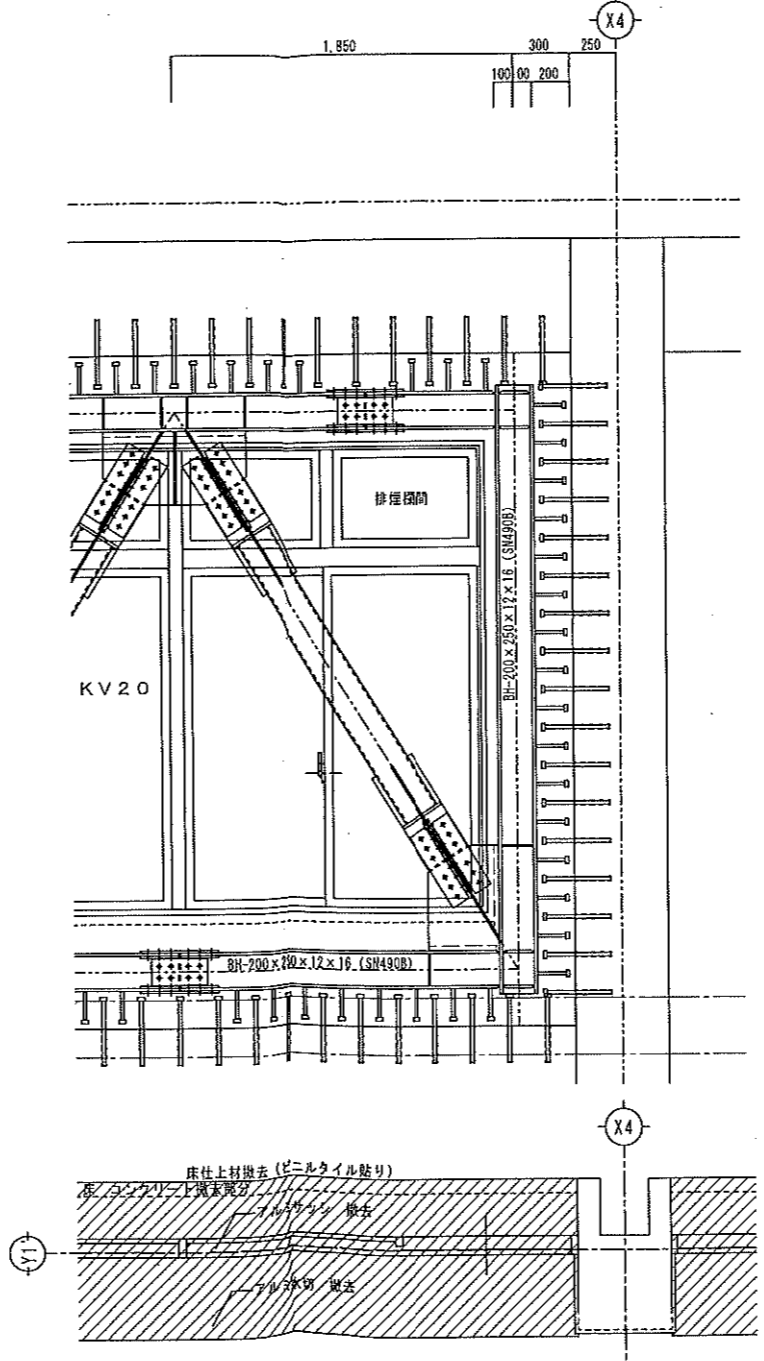
Y1' 通り現況・解体断面詳細図 S=1/20

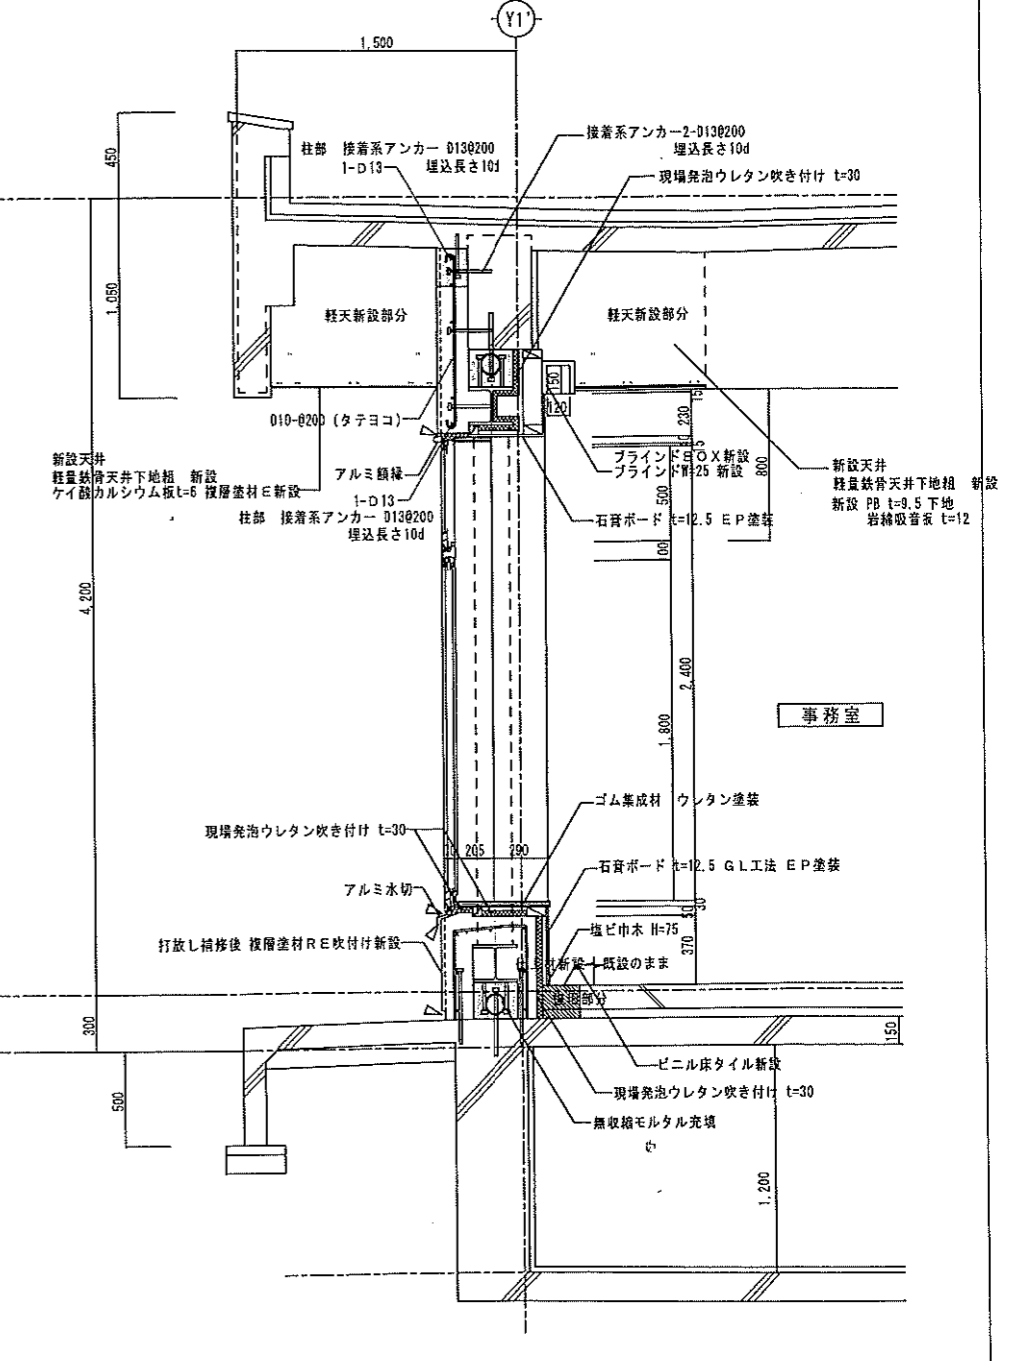
Y1' 通り改修後断面詳細図 S=1/20
