白馬村 大型カルバート長寿命化修繕計画

ウイング21大型ボックスカルバート

岩岳トンネル(Pcaボックスカルバート)

令和8年5月 改定

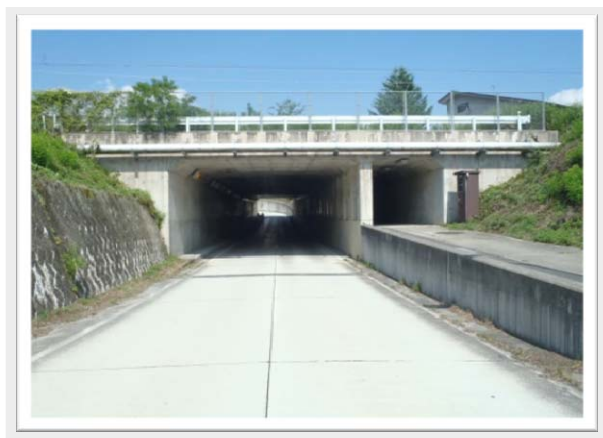
路線名	所在地	延長 (m)	幅員 (m)	架設年度
村道0105号線	長野県北安曇郡白馬村北城白馬町	82.8	11.25	1997

項目	計画期間																	
	H28年度 2015	H29年度 2016	H30年度 2017	H31年度 2018	R1年度 2019	R2年度 2020	R3年度 2021	R4年度 2022	R5年度 2023	R6年度 2024	R7年度 2025	R8年度 2026	R9年度 2027	R10年度 2028	R11年度 2029	R12年度 2030	R13年度 2031	R14年度 2032
点検・修繕時期	点検	修繕					点検		修繕				点検					
対策内容	判定区分 合：Ⅱ 本体：Ⅱ 継手：Ⅱ その他：Ⅱ	【補修設計】 ・予防保全	【BOX本体・ 継手・その 他】ひびわ れ・遊離石 吹・灰損・漏 水・排水不 良・苔・藻類				判定区分 合：Ⅱ 本体：Ⅱ 継手：Ⅱ その他：Ⅱ											
対策費用(百 万円)	5	7	50				4						3					
うち点検費 (万円)	(5)						(4)						(3)

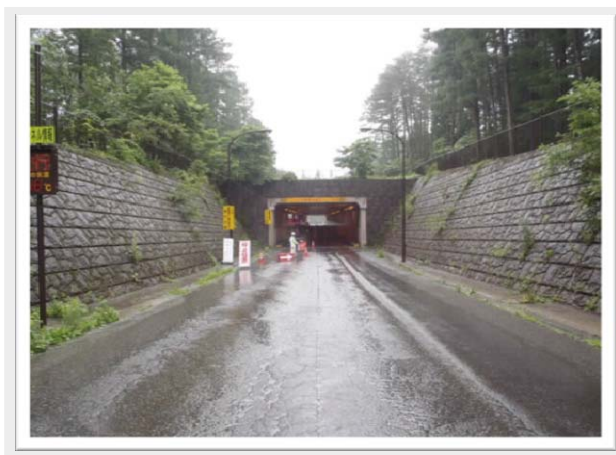
路線名	所在地	延長 (m)	幅員 (m)	架設年度
村道3146号線	長野県北安曇郡白馬村大字北城岩岳	177.0	8.50	1997

項目	計画期間																	
	H28年度 2015	H29年度 2016	H30年度 2017	H31年度 2018	R1年度 2019	R2年度 2020	R3年度 2021	R4年度 2022	R5年度 2023	R6年度 2024	R7年度 2025	R8年度 2026	R9年度 2027	R10年度 2028	R11年度 2029	R12年度 2030	R13年度 2031	R14年度 2032
点検・修繕時期	点検	修繕					点検		修繕				点検					
対策内容	判定区分 合：Ⅱ 本体：Ⅱ 継手：Ⅲ その他：Ⅱ	【補修設計】 【修繕工事】 【本体】舗装・ 側溝・縁石・ 水・ひび割 れ・断面修 復・壁面塗装	【修繕】(本 体) 線導水 (その他) 舗 装・側溝				判定区分 合：Ⅲ 本体：Ⅲ 継手：Ⅲ その他：Ⅱ	【補修設計】	【修繕工事】 側面 排水処理									
対策費用(百 万円)	5	47	50				4	5	10				3					
うち点検費 (万円)	(5)						(4)						(3)

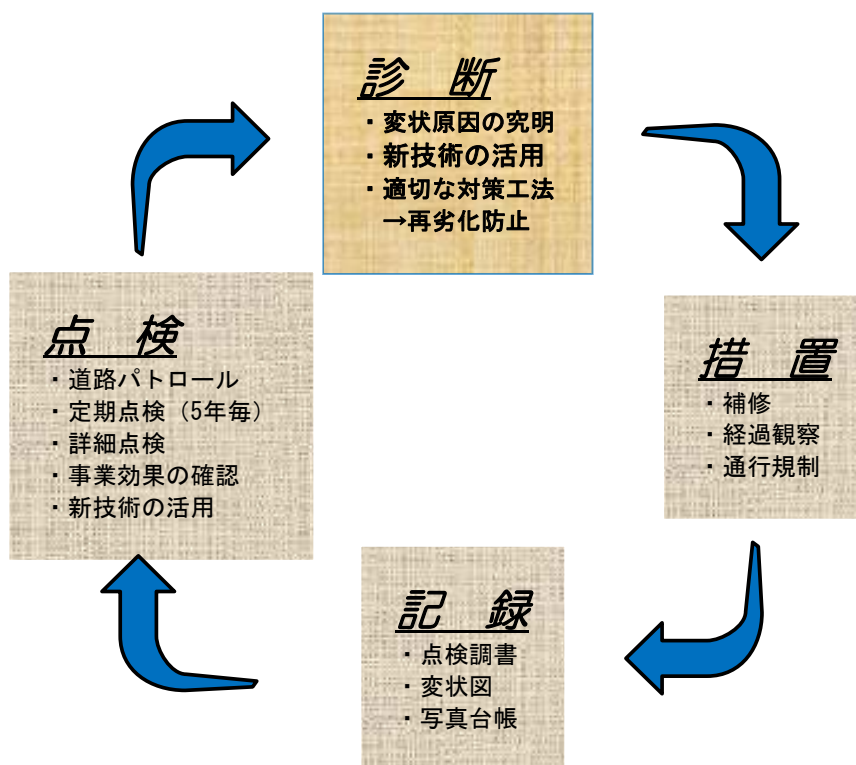
図-1 メンテナンスサイクルのイメージ図

【点検、診断、措置、記録】のメンテナンスサイクルを確立し、施設の特性に応じた管理マネジメントにより、予算の平準化と施設の長寿命化を図り、施設のトータルコストの縮減を実現します。
